Bauwerk (ID): 558_0052_DV_01

Gewässer: Drosbech

Identifikation und Lage

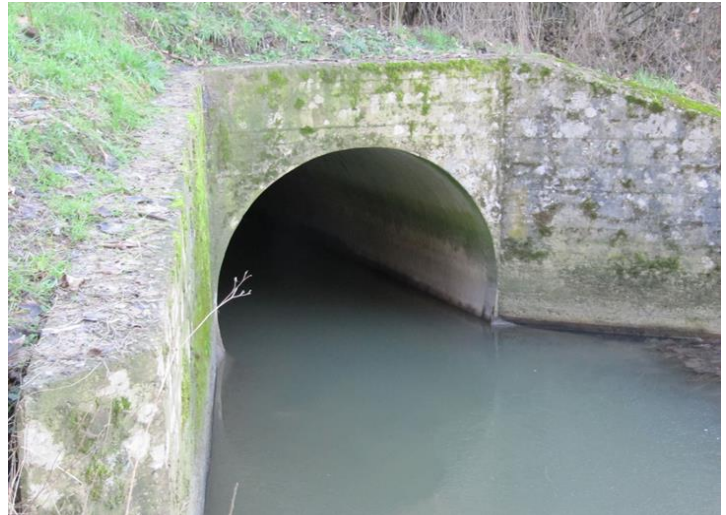
Foto: Anfang (Unterwasser)

Bauwerkstyp	Durchlass
Profilart	Maulprofil
Zustand	intakt
Länge [m]	64,00
Breite [m]	1,50
Höhe [m]	1,20
Einengung des Querprofils [%]	40
Wanderweg-Tiefe (Minimum) [m]	0,15
Sohlbeschaffenheit (Substratauflage)	>10 cm Sedimentaflage
Wassertiefe unterhalb	ausreichend
Niveaudifferenz (unten) [m]	0,00
Niveaudifferenz (oben) [m]	0,00
Rückstau [m]	kein

aufwärts	eingeschränkt durchgängig (Klasse 3)
abwärts	eingeschränkt durchgängig (Klasse 3)
Gesamtbewertung Fische	Klasse 3

Geschiebe	temporär/leicht eingeschränkt (Klasse 2)
Schwefstoffe	temporär/leicht eingeschränkt (Klasse 2)
Morphodynamik	Gewässer über Standort hinaus beeinträchtigt (Klasse 5)
Gesamtbewertung Sedimente	Klasse 3

Gesamtbewertung Durchgängigkeit: Klasse 3

LuxMaPro-ID	3985
Maßnahmentyp	HY DU.02 - Wiederherstellung der ökologischen Durchgängigkeit - Durchlass/Verrohrung/Überbauung
Maßnahmenbeschreibung	Wiederherstellung der Durchgängigkeit - Durchlass/Verrohrung/Überbauung - Drosbech - Cessange - unter A6 (L=64m)
