Bauwerk (ID): 558_0085_DV_01

Gewässer: Drosbech

OWK: VI-4.1.2

Identifikation und Lage

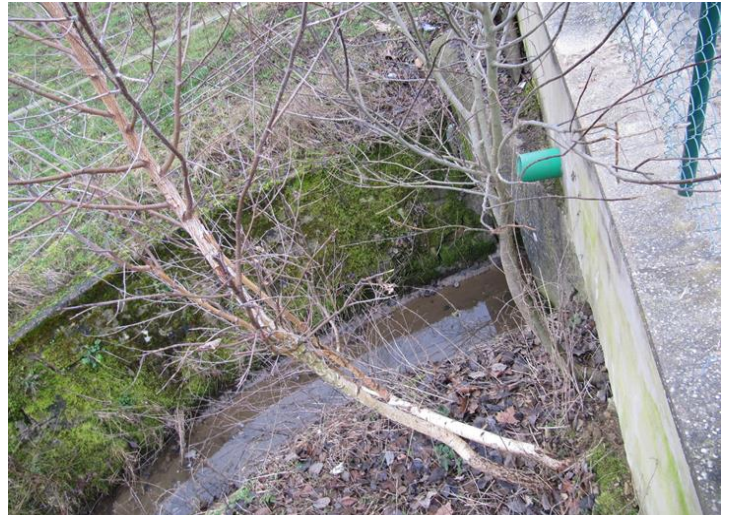
Foto: Anfang (Unterwasser)

Bauwerkstyp	Überbauung
Profilart	Kreisprofil
Zustand	intakt
Länge [m]	61,00
Breite [m]	1,00
Höhe [m]	1,00
Einengung des Querprofils [%]	10
Wanderweg-Tiefe (Minimum) [m]	0,10
Sohlbeschaffenheit (Substratauflage)	geringe Sedimentauflage (<10 cm)
Wassertiefe unterhalb	ausreichend
Niveaudifferenz (unten) [m]	0,00
Niveaudifferenz (oben) [m]	0,00
Rückstau [m]	kein

aufwärts	eingeschränkt durchgängig (Klasse 3)
abwärts	eingeschränkt durchgängig (Klasse 3)
Gesamtbewertung Fische	Klasse 3

Geschiebe	temporär/leicht eingeschränkt (Klasse 2)
Schwefstoffe	temporär/leicht eingeschränkt (Klasse 2)
Morphodynamik	Gewässer über Standort hinaus beeinträchtigt (Klasse 5)
Gesamtbewertung Sedimente	Klasse 3

Gesamtbewertung Durchgängigkeit: Klasse 3

LuxMaPro-ID	3996
Maßnahmentyp	HY DU.02 - Wiederherstellung der ökologischen Durchgängigkeit - Durchlass/Verrohrung/Überbauung
Maßnahmenbeschreibung	Wiederherstellung der Durchgängigkeit - Durchlass/Verrohrung/Überbauung - Drosbech - Leudelage - im Zentrum (L=61m)
