Bauwerk (ID): 010_0068_DV_01

Gewässer: Mess

Identifikation und Lage

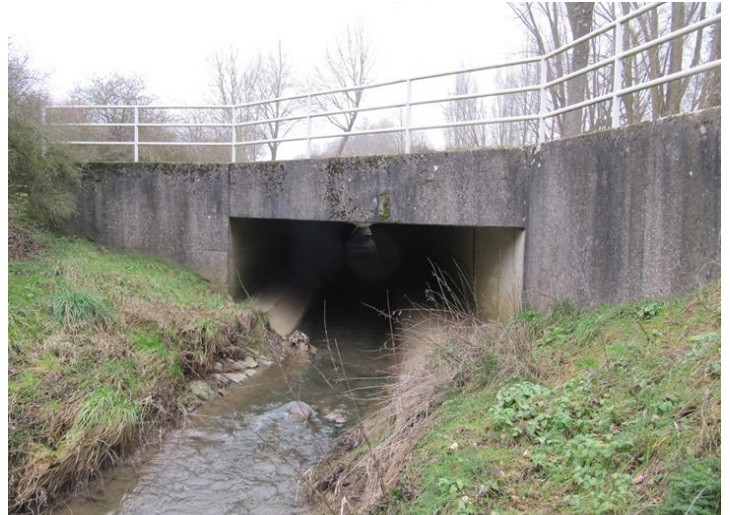
Foto: Anfang (Unterwasser)

Bauwerkstyp	Durchlass
Profilart	Kastenprofil
Zustand	intakt
Länge [m]	80,00
Breite [m]	5,00
Höhe [m]	2,50
Einengung des Querprofils [%]	0
Wanderweg-Tiefe (Minimum) [m]	0,15
Sohlbeschaffenheit (Substratauflage)	geringe Sedimentauflage (<10 cm)
Wassertiefe unterhalb	ausreichend
Niveaudifferenz (unten) [m]	0,00
Niveaudifferenz (oben) [m]	0,00
Rückstau [m]	kein

aufwärts	eingeschränkt durchgängig (Klasse 3)
abwärts	eingeschränkt durchgängig (Klasse 3)
Gesamtbewertung Fische	Klasse 3

Geschiebe	temporär/leicht eingeschränkt (Klasse 2)
Schwefstoffe	temporär/leicht eingeschränkt (Klasse 2)
Morphodynamik	Gewässer über Standort hinaus beeinträchtigt (Klasse 5)
Gesamtbewertung Sedimente	Klasse 3

Gesamtbewertung Durchgängigkeit: Klasse 3

LuxMaPro-ID	3732
Maßnahmentyp	HY DU.02 - Wiederherstellung der ökologischen Durchgängigkeit - Durchlass/Verrohrung/Überbauung
Maßnahmenbeschreibung	Wiederherstellung der Durchgängigkeit - Durchlass/Verrohrung/Überbauung - Mess - Reckange-sur-Mess - bei Kläranlage (L=80m)
