Bauwerk (ID): 010_0129_DV_01

Gewässer: Mess

Identifikation und Lage

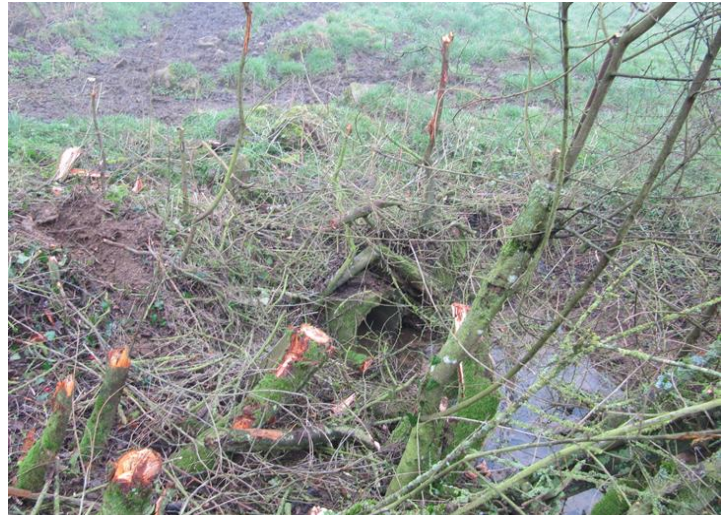
Foto: Anfang (Unterwasser)

Bauwerkstyp	Durchlass
Profilart	Kreisprofil
Zustand	intakt
Länge [m]	6,00
Breite [m]	0,30
Höhe [m]	0,30
Einengung des Querprofils [%]	50
Wanderweg-Tiefe (Minimum) [m]	0,10
Sohlbeschaffenheit (Substratauflage)	nicht erkennbar
Wassertiefe unterhalb	ausreichend
Niveaudifferenz (unten) [m]	0,00
Niveaudifferenz (oben) [m]	0,00
Rückstau [m]	kein

aufwärts	eingeschränkt durchgängig (Klasse 3)
abwärts	eingeschränkt durchgängig (Klasse 3)
Gesamtbewertung Fische	Klasse 3

LuxMaPro-ID	3742
Maßnahmentyp	HY DU.02 - Wiederherstellung der ökologischen Durchgängigkeit - Durchlass/Verrohrung/Überbauung
Maßnahmenbeschreibung	Wiederherstellung der Durchgängigkeit - Durchlass/Verrohrung/Überbauung - Mess - Schouweiler - 3 - von Schouweiler bis "Eillerbësch" (L=6m)

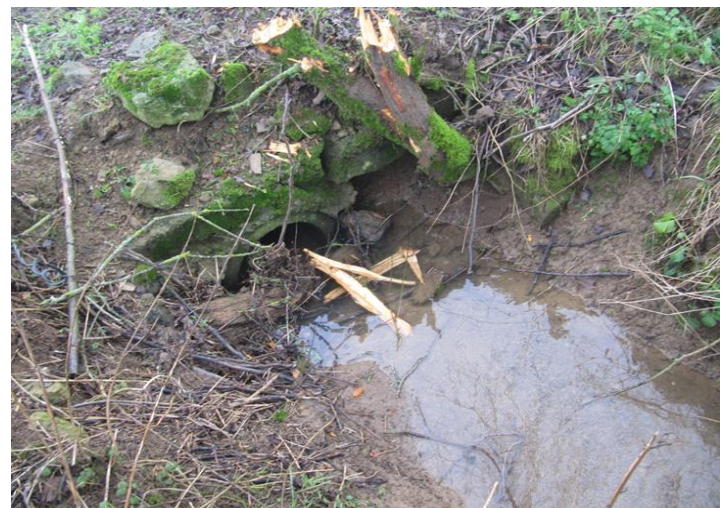
Foto: Ende (Oberwasser)

Geschiebe	temporär/leicht eingeschränkt (Klasse 2)
Schwefstoffe	temporär/leicht eingeschränkt (Klasse 2)
Morphodynamik	Standort teilweise beeinträchtigt (Klasse 3)
Gesamtbewertung Sedimente	Klasse 2
