Bauwerk (ID): 353_0064_DV_01

Gewässer: Fräsbech

Identifikation und Lage

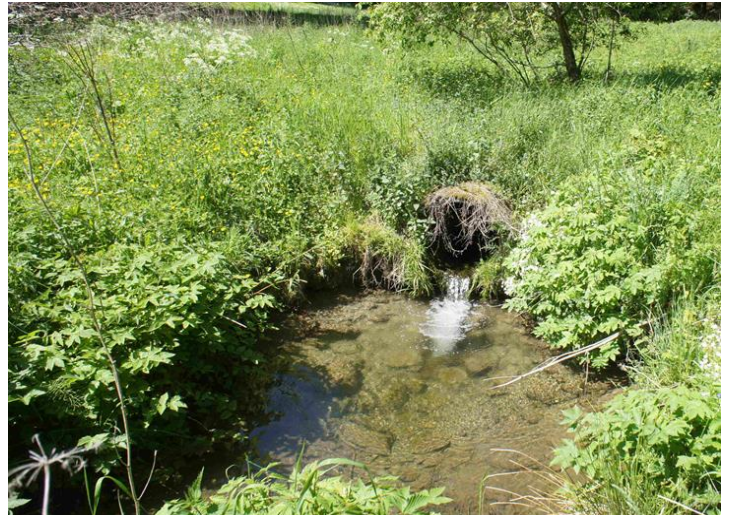
Foto: Anfang (Unterwasser)

Bauwerkstyp	Durchlass
Profilart	Kreisprofil
Zustand	intakt
Länge [m]	4,00
Breite [m]	0,70
Höhe [m]	0,70
Einengung des Querprofils [%]	45
Wanderweg-Tiefe (Minimum) [m]	0,03
Sohlbeschaffenheit (Substratauflage)	keine Sedimentauflage
Wassertiefe unterhalb	ausreichend
Niveaudifferenz (unten) [m]	0,15
Niveaudifferenz (oben) [m]	0,00
Rückstau [m]	kein

aufwärts	nicht durchgängig (Klasse 5)
abwärts	nicht durchgängig (Klasse 5)
Gesamtbewertung Fische	Klasse 5

Geschiebe	mäßig eingeschränkt (Klasse 3)
Schwefstoffe	temporär/leicht eingeschränkt (Klasse 2)
Morphodynamik	Standort teilweise beeinträchtigt (Klasse 3)
Gesamtbewertung Sedimente	Klasse 3

Gesamtbewertung Durchgängigkeit: Klasse 5

LuxMaPro-ID	3832
Maßnahmentyp	HY DU.02 - Wiederherstellung der ökologischen Durchgängigkeit - Durchlass/Verrohrung/Überbauung
Maßnahmenbeschreibung	Wiederherstellung der Durchgängigkeit - Durchlass/Verrohrung/Überbauung - Fräsbech - Lannen - 3 - oberhalb Lannen (L=4m)
