## OWK VI-7.2.b (Bëschruederbaach) – Seite 1

**Betrachtungsraum:** Alzette  
**Länge:** 3,5 km  
**Einzugsgebietsgröße:** 8,2km<sup>2</sup>  
**Gewässertyp:** Bach der kollinen Stufe des Ösling (Typ II)  
**OWK-Typ:** natürlich

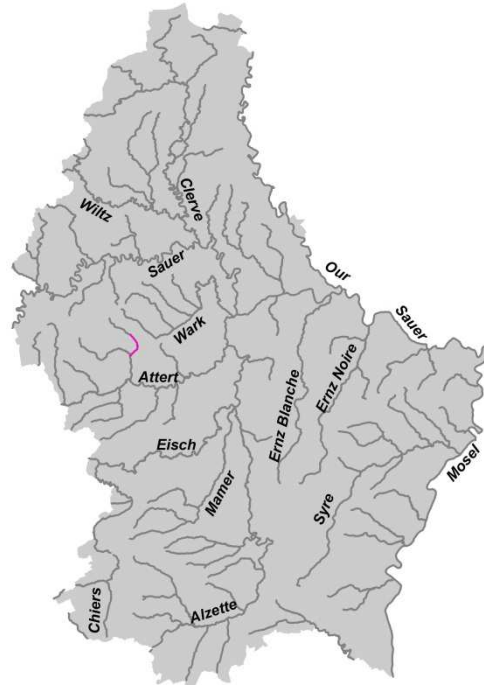
Hydromorphologische Bewertung	
Morphologie	4
Durchgängigkeit	4
<b>Gesamtbewertung</b>	<b>4</b>

Hydromorphologische Risikoabschätzung		
<b>Morphologie</b> wahrscheinlich gefährdet	<b>Durchgängigkeit</b> gefährdet	<b>Gesamtrisiko</b> gefährdet

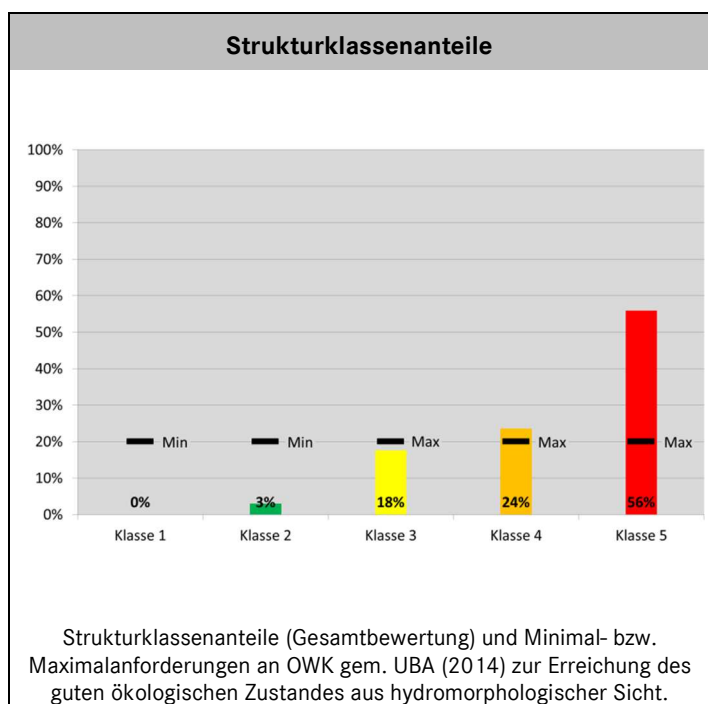
Hauptbelastungen	
<b>Morphologie</b>	
Sohle	47%
Ufer	56%
Land	100%
<i>Streckenanteil, der für den Bereich Sohle, Ufer oder Land die Strukturklasse 5 aufweist.</i>	
<b>Durchgängigkeit</b>	2 3 4 5
Querbauwerke	1 1 3 -
Verrohrungen	- - - -
Durchlass/Brücke	- - 5 -
<i>Anzahl der Abschnitte, die Durchgängigkeitshindernisse der Klassen 2 bis 5 enthalten.</i>
