Bauwerk (ID): 002_0011_QBW_01

Gewässer: Syr

OWK: I-2.1

Identifikation und Lage

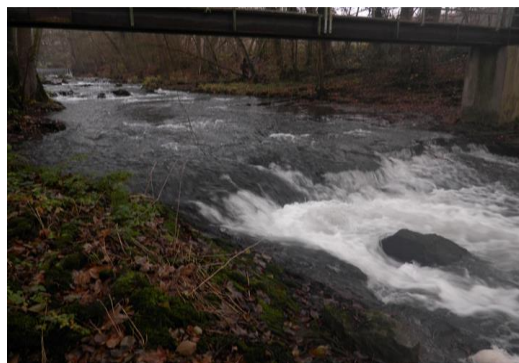
Foto: Übersicht

Bauwerkstyp	Raue Gleite
Funktion	Sohlsicherung
Funktion (sonstiges)	-
Material	Stein
Zustand	baufällig
Fallhöhe [m]	0,25
Rückstau [m]	kein
Unterwasser-Tiefe [m]	ausreichend
Wanderweg-Tiefe (Minimum) [m]	0,20
Fischschutz Rechen (nur WKA)	keine WKA keine WKA

LuxMaPro-ID	-
Maßnahmentyp	-
Maßnahmenbeschreibung	kein Maßnahmenbedarf

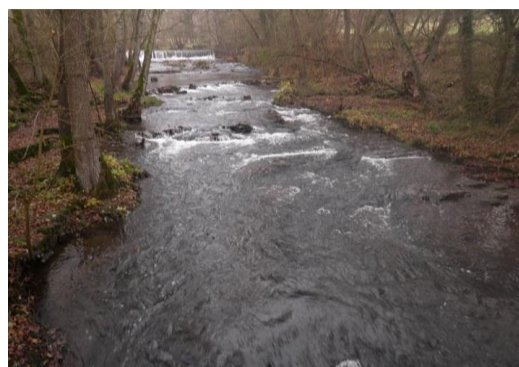
Foto: Detail

aufwärts	eingeschränkt durchgängig (Klasse 3)
abwärts	durchgängig (Klasse 1)
Gesamtbewertung Fische	Klasse 2

Geschiebe	voll durchgängig (Kl. 1)
Schwabstoffe	voll durchgängig (Kl. 1)
Morphodynamik	Standort teilweise beeinträchtigt (Klasse 3)
Gesamtbewertung Sedimente	2
