Bauwerk (ID): 520_0009_QBW_01

Gewässer: Wuelbertsbaach

Identifikation und Lage

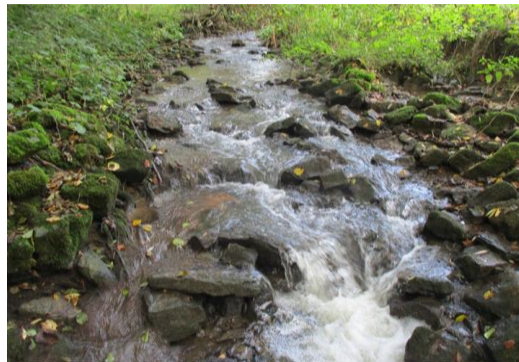
Foto: Übersicht

Bauwerkstyp	Raue Gleite
Funktion	Sohlsicherung
Funktion (sonstiges)	-
Material	Stein
Zustand	intakt
Fallhöhe [m]	0,15
Rückstau [m]	kein
Unterwasser-Tiefe [m]	nicht ausreichend
Wanderweg-Tiefe (Minimum) [m]	0,20
Fischschutz Rechen (nur WKA)	keine WKA keine WKA

Anmerkung Durchgängigkeit anthropogen bedingt leicht eingeschränkt. Unnatürliche Steinschüttung

LuxMaPro-ID	-
Maßnahmentyp	-
Maßnahmenbeschreibung	kein Maßnahmenbedarf

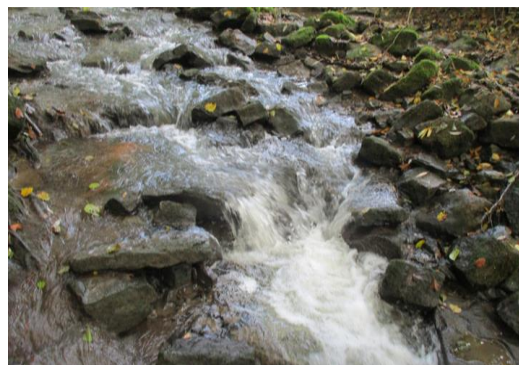
Foto: Detail

aufwärts	eingeschränkt durchgängig (Klasse 3)
abwärts	durchgängig (Klasse 1)
Gesamtbewertung Fische	Klasse 2

Geschiebe	voll durchgängig (Kl. 1)
Schwabstoffe	voll durchgängig (Kl. 1)
Morphodynamik	Standort teilweise beeinträchtigt (Klasse 3)
Gesamtbewertung Sedimente	2
