Bauwerk (ID): 002\_0321\_QBW\_01

Gewässer: Syr

**Identifikation und Lage**

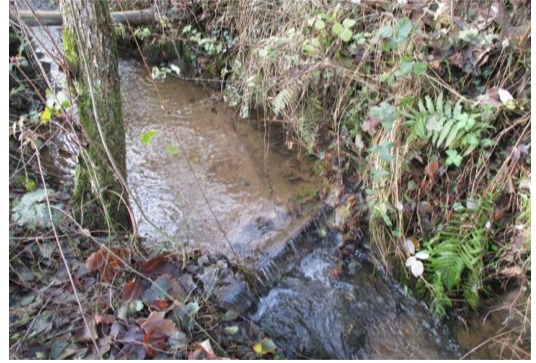
**Foto: Übersicht**

Bauwerkstyp	Absturz
Funktion	Sohlsicherung
Funktion (sonstiges)	-
Material	Holz
Zustand	baufällig
Fallhöhe [m]	0,15
Rückstau [m]	kein
Unterwasser-Tiefe [m]	ausreichend
Wanderweg-Tiefe (Minimum) [m]	0,15
Fischschutz   Rechen (nur WKA)	keine WKA   keine WKA

LuxMaPro-ID	-
Maßnahmentyp	-
Maßnahmenbeschreibung	kein Maßnahmenbedarf

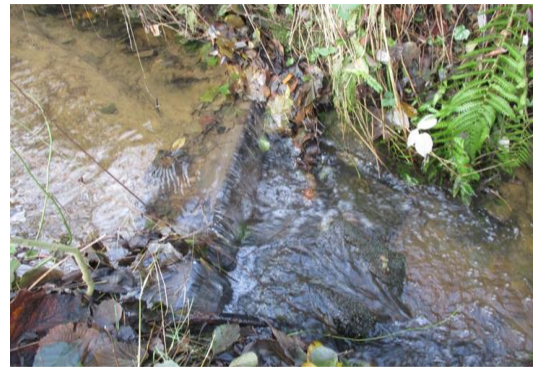
**Foto: Detail**

aufwärts	eingeschränkt durchgängig (Klasse 3)
abwärts	durchgängig (Klasse 1)
Gesamtbewertung Fische	Klasse 2

Geschiebe	voll durchgängig (Kl. 1)
Schwebstoffe	voll durchgängig (Kl. 1)
Morphodynamik	Standort teilweise beeinträchtigt (Klasse 3)
Gesamtbewertung Sedimente	2
