Bauwerk (ID): 578\_0009\_QBW\_02

Gewässer: Donwerbaach

**Identifikation und Lage**

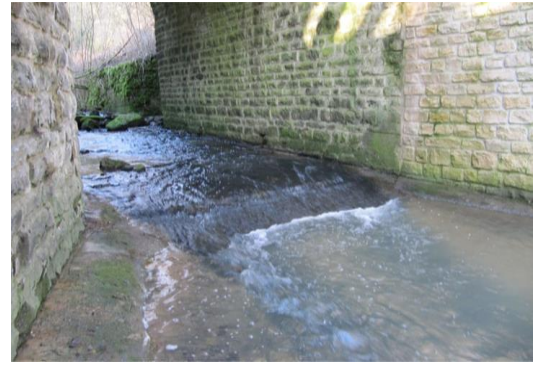
**Foto: Übersicht**

Bauwerkstyp	Glatte Rampe
Funktion	Sohlsicherung
Funktion (sonstiges)	-
Material	Beton
Zustand	intakt
Fallhöhe [m]	0,20
Rückstau [m]	kein
Unterwasser-Tiefe [m]	ausreichend
Wanderweg-Tiefe (Minimum) [m]	0,03
Fischschutz   Rechen (nur WKA)	keine WKA   keine WKA

aufwärts	eingeschränkt durchgängig (Klasse 3)
abwärts	durchgängig (Klasse 1)
Gesamtbewertung Fische	Klasse 2

Geschiebe	voll durchgängig (Kl. 1)
Schwabstoffe	voll durchgängig (Kl. 1)
Morphodynamik	Standort teilweise beeinträchtigt (Klasse 3)
Gesamtbewertung Sedimente	2

**Gesamtbewertung Durchgängigkeit: 2**

LuxMaPro-ID	-
Maßnahmentyp	-
Maßnahmenbeschreibung	kein Maßnahmenbedarf
