Bauwerk (ID): 577\_0002\_QBW\_01

Gewässer: Gouschténgerbaach

**Identifikation und Lage**

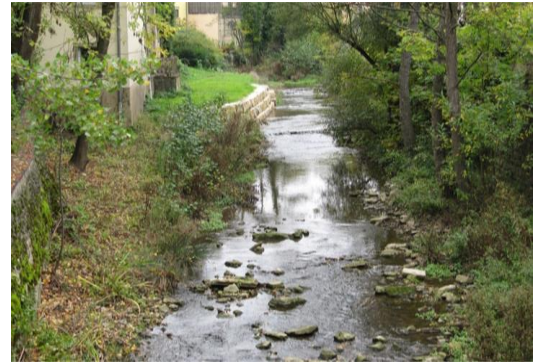
**Foto: Übersicht**

Bauwerkstyp	Absturz
Funktion	Sohlsicherung
Funktion (sonstiges)	-
Material	Stein
Zustand	intakt
Fallhöhe [m]	0,15
Rückstau [m]	kein
Unterwasser-Tiefe [m]	ausreichend
Wanderweg-Tiefe (Minimum) [m]	0,00
Fischschutz   Rechen (nur WKA)	keine WKA   keine WKA

aufwärts	eingeschränkt durchgängig (Klasse 3)
abwärts	durchgängig (Klasse 1)
Gesamtbewertung Fische	Klasse 2

Geschiebe	voll durchgängig (Kl. 1)
Schwabstoffe	voll durchgängig (Kl. 1)
Morphodynamik	Standort teilweise beeinträchtigt (Klasse 3)
Gesamtbewertung Sedimente	2

**Gesamtbewertung Durchgängigkeit: 2**

LuxMaPro-ID	-
Maßnahmentyp	-
Maßnahmenbeschreibung	kein Maßnahmenbedarf
