Bauwerk (ID): 577_0021_QBW_01

Gewässer: Gouschténgerbaach

Identifikation und Lage

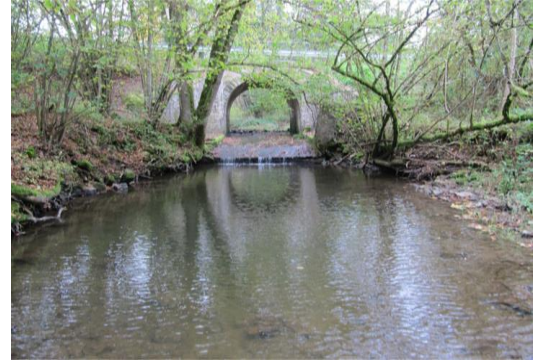
Foto: Übersicht

Bauwerkstyp	Glatte Gleite
Funktion	Sohlsicherung
Funktion (sonstiges)	-
Material	Stein
Zustand	intakt
Fallhöhe [m]	0,60
Rückstau [m]	kein
Unterwasser-Tiefe [m]	ausreichend
Wanderweg-Tiefe (Minimum) [m]	0,00
Fischschutz Rechen (nur WKA)	keine WKA keine WKA

aufwärts	nicht durchgängig (Klasse 5)
abwärts	eingeschränkt durchgängig (Klasse 3)
Gesamtbewertung Fische	Klasse 4

Anmerkung	Absturz am unteren Ende, Fallhöhe 25cm + Wasserhöhe auf der Rampe <2cm, daher nicht durchgängig.
-----------	--

LuxMaPro-ID	4284
Maßnahmentyp	HY DU.01 - Wiederherstellung der ökologischen Durchgängigkeit - Querbauwerk
Maßnahmenbeschreibung	Wiederherstellung der ökologischen Durchgängigkeit - Querbauwerk - Gouschténgerbaach - Ehnen - bei C.R. 146 (H=0,6m)
