Bauwerk (ID): 003_0015_QBW_01

Gewässer: Sauer

Identifikation und Lage

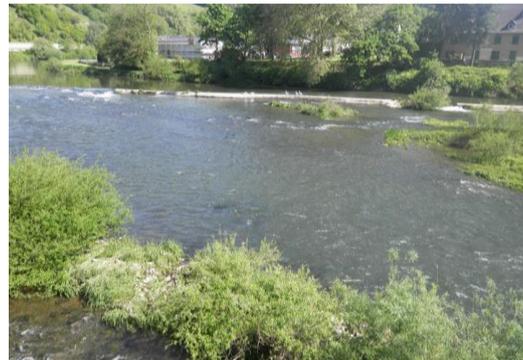
Foto: Übersicht

| Bauwerkstyp | Wehr |
| Material | Beton |
| Zustand | baufällig |

| Anmerkung | Teilweise Einschränkung Geschiebe durch verfallendes Wehr |

| Maßnahmenbeschreibung | kein Maßnahmenbedarf |
