Bauwerk (ID): 003\_0050\_QBW\_01

Gewässer: Sauer

**Identifikation und Lage**

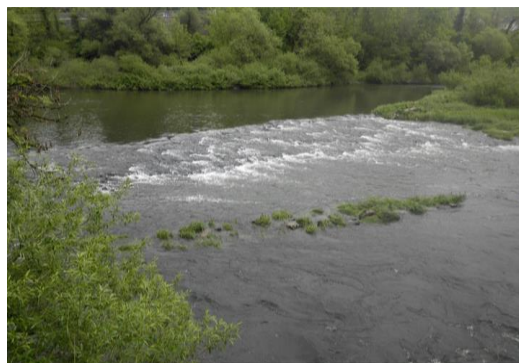
**Foto: Übersicht**

Bauwerkstyp	Raue Gleite
Funktion	Sohlsicherung
Funktion (sonstiges)	-
Material	Stein
Zustand	intakt
Fallhöhe [m]	0,00
Rückstau [m]	200-500 m
Unterwasser-Tiefe [m]	ausreichend
Wanderweg-Tiefe (Minimum) [m]	0,35
Fischschutz   Rechen (nur WKA)	keine WKA   keine WKA

LuxMaPro-ID	-
Maßnahmentyp	-
Maßnahmenbeschreibung	kein Maßnahmenbedarf

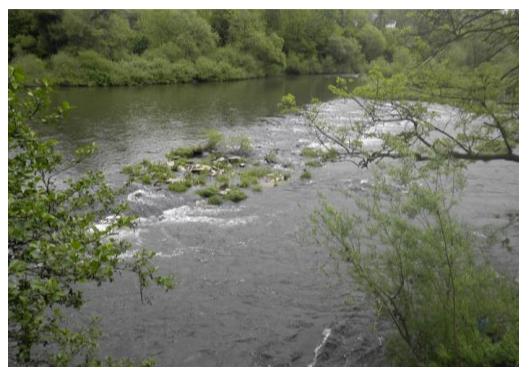
**Foto: Detail**

aufwärts	durchgängig (Klasse 1)
abwärts	durchgängig (Klasse 1)
Gesamtbewertung Fische	Klasse 1

Geschiebe	temporär/leicht eingeschränkt (Klasse 2)
Schwefstoffe	temporär/leicht eingeschränkt (Klasse 2)
Morphodynamik	Standort teilweise beeinträchtigt (Klasse 3)
Gesamtbewertung Sedimente	2
