Bauwerk (ID): 439_0000_QBW_01

Gewässer: Girsterbaach

Identifikation und Lage

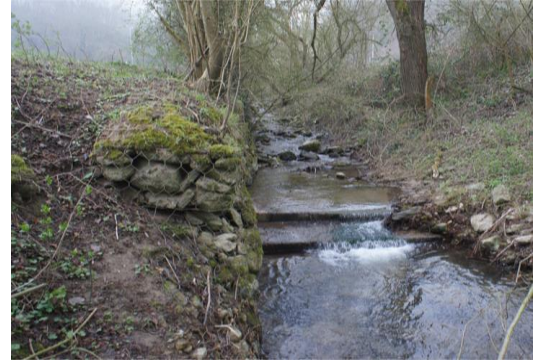
Foto: Übersicht

Bauwerkstyp	Absturztreppe
Funktion	Sonstiges
Funktion (sonstiges)	Keine Funktion erkennbar.
Material	Beton
Zustand	intakt
Fallhöhe [m]	0,30
Rückstau [m]	kein
Unterwasser-Tiefe [m]	ausreichend
Wanderweg-Tiefe (Minimum) [m]	0,05
Fischschutz Rechen (nur WKA)	keine WKA keine WKA

aufwärts	eingeschränkt durchgängig (Klasse 3)
abwärts	eingeschränkt durchgängig (Klasse 3)
Gesamtbewertung Fische	Klasse 3

Anmerkung Länge der ersten Stufe 75cm, Gesamtwasserspiegeldifferenz 30cm. Geschiebe eingeschränkt durch Verbau.

LuxMaPro-ID	4125
Maßnahmentyp	HY DU.01 - Wiederherstellung der ökologischen Durchgängigkeit - Querbauwerk
Maßnahmenbeschreibung	Wiederherstellung der ökologischen Durchgängigkeit - Querbauwerk - Girsterbaach - Burermillen - 1 - unterhalb N10 (H=0,3m)
