Bauwerk (ID): 429_0019_QBW_01

Gewässer: Consdreferbaach

Identifikation und Lage

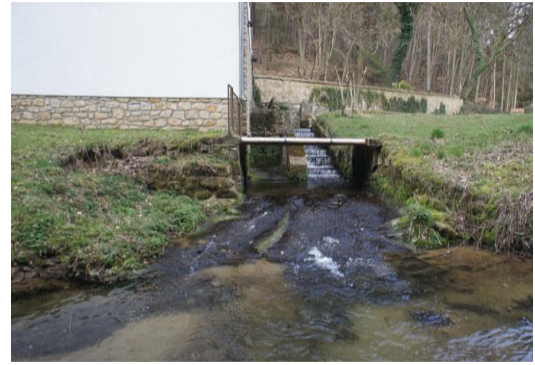
Foto: Übersicht

Bauwerkstyp	Absturz
Funktion	Ausleitung
Funktion (sonstiges)	-
Material	Beton
Zustand	intakt
Fallhöhe [m]	2,10
Rückstau [m]	kein
Unterwasser-Tiefe [m]	nicht ausreichend
Wanderweg-Tiefe (Minimum) [m]	0,10
Fischschutz Rechen (nur WKA)	keine WKA keine WKA

Anmerkung: 7 Stufen mit je 0,27cm Fallhöhe und zusätzlich Rampe. Leichter Rückhalt von Geschiebe durch Grundschwelle

LuxMaPro-ID	4080
Maßnahmentyp	HY DU.01 - Wiederherstellung der ökologischen Durchgängigkeit - Querbauwerk
Maßnahmenbeschreibung	Wiederherstellung der ökologischen Durchgängigkeit - Querbauwerk - Consdreferbaach - Consdrefermüll - zwischen Weiher 2+3 (H=2,1m)

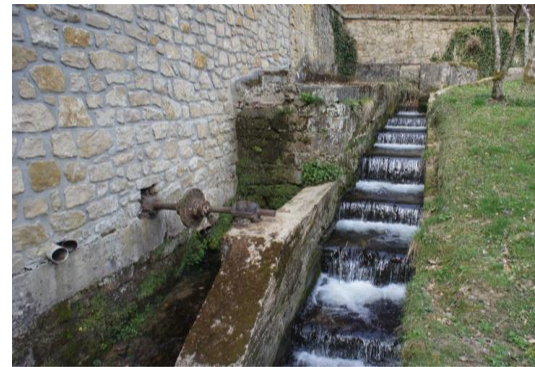
Foto: Detail

aufwärts	nicht durchgängig (Klasse 5)
abwärts	eingeschränkt durchgängig (Klasse 3)
Gesamtbewertung Fische	Klasse 4
