Bauwerk (ID): 007_0057_QBW_01

Gewässer: Ernz noire

OWK: II-4

Identifikation und Lage

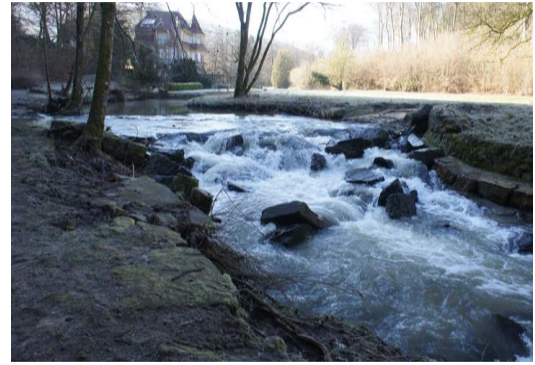
Foto: Übersicht

Bauwerkstyp	Absturz
Funktion	Sonstiges
Funktion (sonstiges)	Keine Funktion erkennbar.
Material	Stein
Zustand	intakt
Fallhöhe [m]	0,40
Rückstau [m]	<20 m
Unterwasser-Tiefe [m]	ausreichend
Wanderweg-Tiefe (Minimum) [m]	0,30
Fischschutz Rechen (nur WKA)	keine WKA keine WKA

LuxMaPro-ID	-
Maßnahmentyp	-
Maßnahmenbeschreibung	kein Maßnahmenbedarf

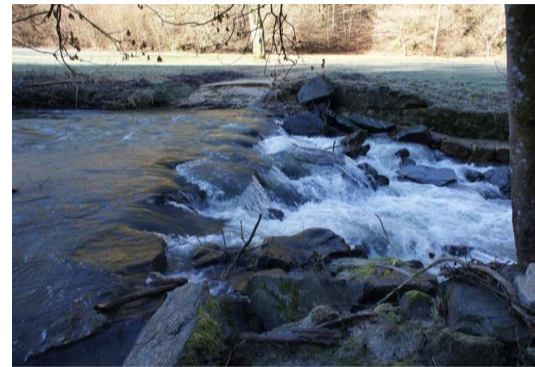
Foto: Detail

aufwärts	eingeschränkt durchgängig (Klasse 3)
abwärts	eingeschränkt durchgängig (Klasse 3)
Gesamtbewertung Fische	Klasse 3

Geschiebe	temporär/leicht eingeschränkt (Klasse 2)
Schwabstoffe	temporär/leicht eingeschränkt (Klasse 2)
Morphodynamik	Standort teilweise beeinträchtigt (Klasse 3)
Gesamtbewertung Sedimente	2
