Bauwerk (ID): 003_0485_QBW_01

Gewässer: Sauer

Identifikation und Lage

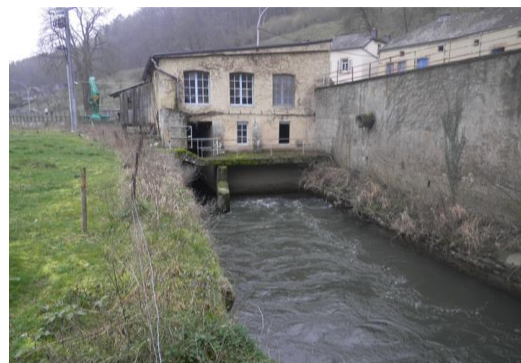
Foto: Übersicht

Bauwerkstyp	Wasserkraftanlage
Funktion	Laufkraftwerk
Funktion (sonstiges)	-
Material	Metall
Zustand	intakt
Fallhöhe [m]	1,50
Rückstau [m]	kein
Unterwasser-Tiefe [m]	nicht ausreichend
Wanderweg-Tiefe (Minimum) [m]	0,00
Fischschutz Rechen (nur WKA)	ja ja

aufwärts	nicht durchgängig (Klasse 5)
abwärts	nicht durchgängig (Klasse 5)
Gesamtbewertung Fische	Klasse 5

Geschiebe	nicht durchgängig (Klasse 5)
Schwabstoffe	mäßig eingeschränkt (Klasse 3)
Morphodynamik	Standort insgesamt beeinträchtigt (Klasse 4)
Gesamtbewertung Sedimente	4

Gesamtbewertung Durchgängigkeit: 5

Anmerkung	Wasserkraftanlage in Nebenschluss.
-----------	------------------------------------

LuxMaPro-ID	-
Maßnahmentyp	-
Maßnahmenbeschreibung	kein Maßnahmenbedarf
