Bauwerk (ID): 005_0031_QBW_01

Gewässer: Blees

OWK: III-1.2.1.b

Identifikation und Lage

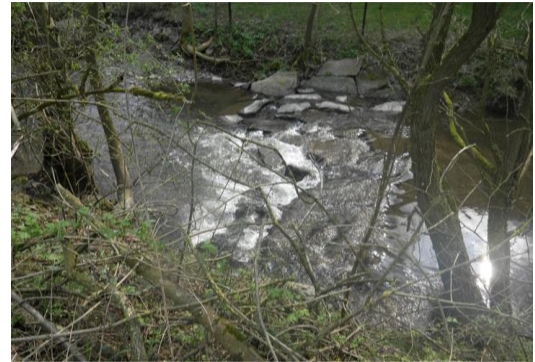
Foto: Übersicht

Bauwerkstyp	Raue Rampe
Funktion	Sohlsicherung
Funktion (sonstiges)	-
Material	Stein
Zustand	intakt
Fallhöhe [m]	0,00
Rückstau [m]	kein
Unterwasser-Tiefe [m]	ausreichend
Wanderweg-Tiefe (Minimum) [m]	0,10
Fischschutz Rechen (nur WKA)	keine WKA keine WKA

LuxMaPro-ID	-
Maßnahmentyp	-
Maßnahmenbeschreibung	kein Maßnahmenbedarf
