Bauwerk (ID): 005_0035_QBW_01

Gewässer: Blees

OWK: III-1.2.1.b

Identifikation und Lage

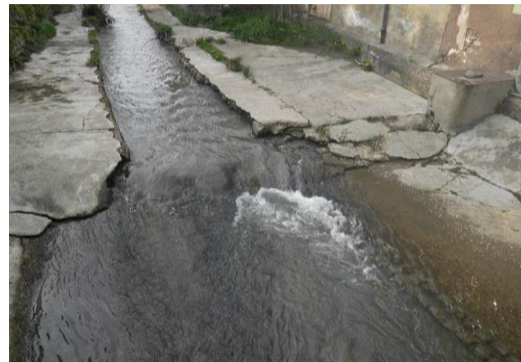
Foto: Übersicht

Bauwerkstyp	Glatte Rampe
Funktion	Sohlsicherung
Funktion (sonstiges)	-
Material	Beton
Zustand	intakt
Fallhöhe [m]	0,00
Rückstau [m]	kein
Unterwasser-Tiefe [m]	nicht ausreichend
Wanderweg-Tiefe (Minimum) [m]	0,05
Fischschutz Rechen (nur WKA)	keine WKA keine WKA

aufwärts	eingeschränkt durchgängig (Klasse 3)
abwärts	durchgängig (Klasse 1)
Gesamtbewertung Fische	Klasse 2

Geschiebe	voll durchgängig (Kl. 1)
Schwabstoffe	voll durchgängig (Kl. 1)
Morphodynamik	Standort teilweise beeinträchtigt (Klasse 3)
Gesamtbewertung Sedimente	2

Gesamtbewertung Durchgängigkeit: 2

LuxMaPro-ID	-
Maßnahmentyp	-
Maßnahmenbeschreibung	kein Maßnahmenbedarf
