Bauwerk (ID): 214\_0001\_QBW\_01

Gewässer: Schlirbech

## Identifikation und Lage

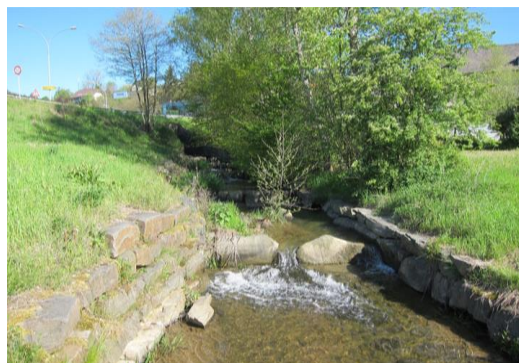
## Foto: Übersicht

Bauwerkstyp	Absturztreppe
Funktion	Sohlsicherung
Funktion (sonstiges)	-
Material	Stein
Zustand	intakt
Fallhöhe [m]	0,40
Rückstau [m]	kein
Unterwasser-Tiefe [m]	nicht ausreichend
Wanderweg-Tiefe (Minimum) [m]	0,20
Fischschutz   Rechen (nur WKA)	keine WKA   keine WKA

Anmerkung Zusätzlich glatte Rampe am Ende der Absturztreppe. Absturztreppezweigeteilt durch Durchlass. Sie beginnt vor dem C

LuxMaPro-ID	4281
Maßnahmentyp	HY DU.01 - Wiederherstellung der ökologischen Durchgängigkeit - Querbauwerk
Maßnahmenbeschreibung	Wiederherstellung der ökologischen Durchgängigkeit - Querbauwerk - Schlirbech - Büderscheid - Wehr Bideschtermillen (H=0,4m)
