Bauwerk (ID): 190_0007_QBW_01

Gewässer: Sauer

Identifikation und Lage

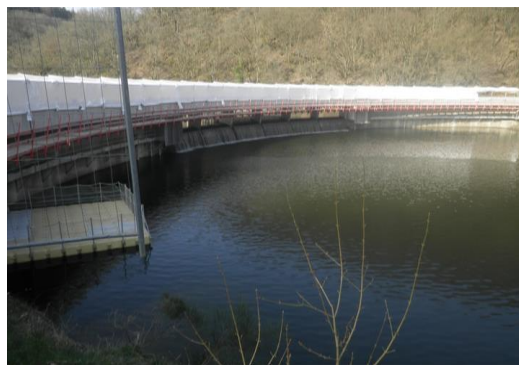
Foto: Übersicht

Bauwerkstyp	Wehr
Funktion	Sonstiges
Funktion (sonstiges)	Stauregulierung
Material	Beton
Zustand	intakt
Fallhöhe [m]	2,20
Rückstau [m]	>1000 m
Unterwasser-Tiefe [m]	ausreichend
Wanderweg-Tiefe (Minimum) [m]	0,00
Fischschutz Rechen (nur WKA)	keine WKA keine WKA

LuxMaPro-ID	1037
Maßnahmentyp	HY DU.01 - Wiederherstellung der ökologischen Durchgängigkeit - Querbauwerk
Maßnahmenbeschreibung	Wiederherstellung der ökologischen Durchgängigkeit - Querbauwerk - Sauer - Liefrange - barrage de compensation (H=2,2m)

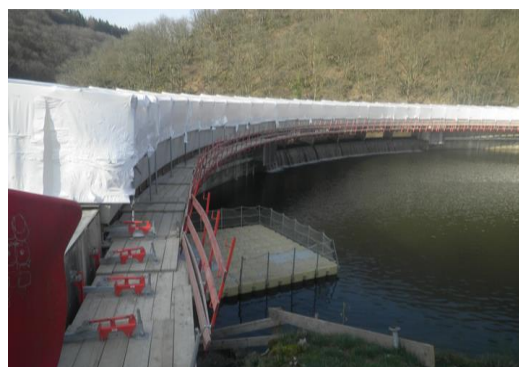
Foto: Detail

aufwärts	nicht durchgängig (Klasse 5)
abwärts	eingeschränkt durchgängig (Klasse 3)
Gesamtbewertung Fische	Klasse 4

Geschiebe	nicht durchgängig (Klasse 5)
Schwabstoffe	stark eingeschränkt (Klasse 4)
Morphodynamik	Gewässer über Standort hinaus beeinträchtigt (Klasse 5)
Gesamtbewertung Sedimente	5

Gesamtbewertung Durchgängigkeit: 5
