Bauwerk (ID): 003\_1204\_QBW\_01

Gewässer: Sauer

**Identifikation und Lage**

Querbauwerke

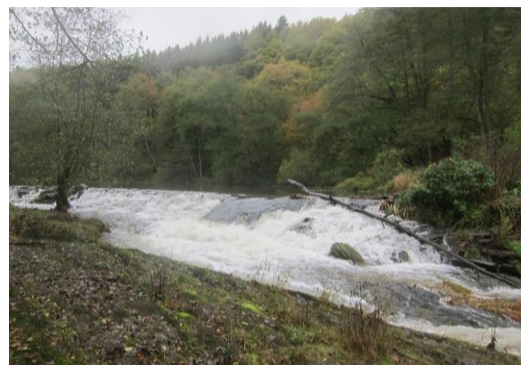
**Foto: Übersicht**

Bauwerkstyp	Absturz
Funktion	Ausleitung
Funktion (sonstiges)	-
Material	Stein
Zustand	intakt
Fallhöhe [m]	2,10
Rückstau [m]	200-500 m
Unterwasser-Tiefe [m]	ausreichend
Wanderweg-Tiefe (Minimum) [m]	0,15
Fischschutz   Rechen (nur WKA)	keine WKA   keine WKA

aufwärts	nicht durchgängig (Klasse 5)
abwärts	eingeschränkt durchgängig (Klasse 3)
Gesamtbewertung Fische	Klasse 4

Geschiebe	stark eingeschränkt (Klasse 4)
Schwabstoffe	temporär/leicht eingeschränkt (Klasse 2)
Morphodynamik	Standort insgesamt beeinträchtigt (Klasse 4)
Gesamtbewertung Sedimente	3

Anmerkung	Einschränkung ähnlich eines Wehres, da kein sohnahes Bauwerk
-----------	--

LuxMaPro-ID	2956
Maßnahmentyp	HY DU.01 - Wiederherstellung der ökologischen Durchgängigkeit - Querbauwerk
Maßnahmenbeschreibung	Wiederherstellung der ökologischen Durchgängigkeit - Querbauwerk - Sauer - Bauscheltermillen - Wehr Bauscheltermillen (H=2,1m)
