Bauwerk (ID): 006_0133_QBW_01

Gewässer: Wiltz

Identifikation und Lage

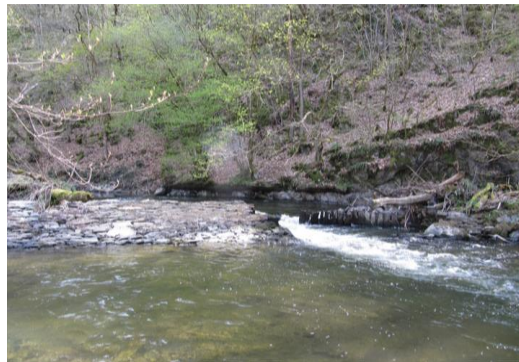
Foto: Übersicht

Bauwerkstyp	Raue Rampe
Funktion	Sonstiges
Funktion (sonstiges)	Keine Funktion erkennbar.
Material	Stein
Zustand	baufällig
Fallhöhe [m]	0,15
Rückstau [m]	20-50 m
Unterwasser-Tiefe [m]	ausreichend
Wanderweg-Tiefe (Minimum) [m]	0,20
Fischschutz Rechen (nur WKA)	keine WKA keine WKA

Anmerkung	Laufverengung führt zu Wasserstau oberhalb
-----------	--

LuxMaPro-ID	-
Maßnahmentyp	-
Maßnahmenbeschreibung	kein Maßnahmenbedarf
