Bauwerk (ID): 006\_0143\_QBW\_01

Gewässer: Wiltz

OWK: IV-1.1.a

**Identifikation und Lage**

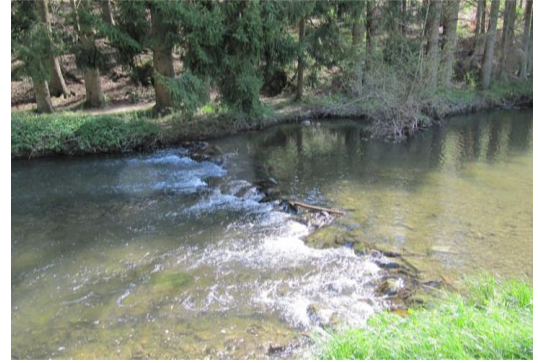
**Foto: Übersicht**

Bauwerkstyp	Raue Rampe
Funktion	Sohlsicherung
Funktion (sonstiges)	-
Material	Stein
Zustand	intakt
Fallhöhe [m]	0,10
Rückstau [m]	<20 m
Unterwasser-Tiefe [m]	ausreichend
Wanderweg-Tiefe (Minimum) [m]	0,03
Fischschutz   Rechen (nur WKA)	keine WKA   keine WKA

aufwärts	eingeschränkt durchgängig (Klasse 3)
abwärts	durchgängig (Klasse 1)
Gesamtbewertung Fische	Klasse 2

Geschiebe	voll durchgängig (Kl. 1)
Schwabstoffe	voll durchgängig (Kl. 1)
Morphodynamik	Standort teilweise beeinträchtigt (Klasse 3)
Gesamtbewertung Sedimente	2

**Gesamtbewertung Durchgängigkeit: 2**

Anmerkung	Bei niedrigerem Wasser aufwärts nicht durchgängig
-----------	---

LuxMaPro-ID	-
Maßnahmentyp	-
Maßnahmenbeschreibung	kein Maßnahmenbedarf
