Bauwerk (ID): 006_0150_QBW_01

Gewässer: Wiltz

Identifikation und Lage

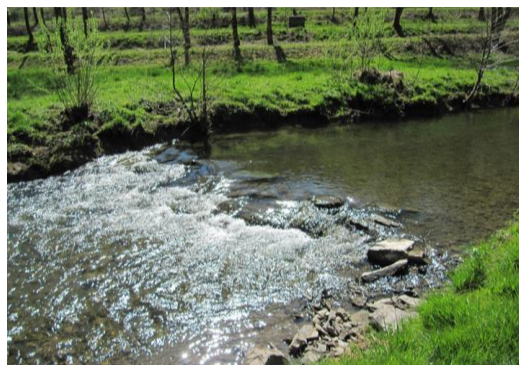
Foto: Übersicht

Bauwerkstyp	Sohlschwelle
Funktion	Sohlsicherung
Funktion (sonstiges)	-
Material	Stein
Zustand	intakt
Fallhöhe [m]	0,10
Rückstau [m]	kein
Unterwasser-Tiefe [m]	ausreichend
Wanderweg-Tiefe (Minimum) [m]	0,03
Fischschutz Rechen (nur WKA)	keine WKA keine WKA

aufwärts	eingeschränkt durchgängig (Klasse 3)
abwärts	durchgängig (Klasse 1)
Gesamtbewertung Fische	Klasse 2

Geschiebe	voll durchgängig (Kl. 1)
Schwebstoffe	voll durchgängig (Kl. 1)
Morphodynamik	Bauwerksbereich beeinträchtigt (Klasse 2)
Gesamtbewertung Sedimente	1

Anmerkung	Sehr geringe Einschränkung der Durchgängigkeit aufwärts
-----------	---

LuxMaPro-ID	-
Maßnahmentyp	-
Maßnahmenbeschreibung	kein Maßnahmenbedarf
