Bauwerk (ID): 006_0305_QBW_02

Gewässer: Wiltz

Identifikation und Lage

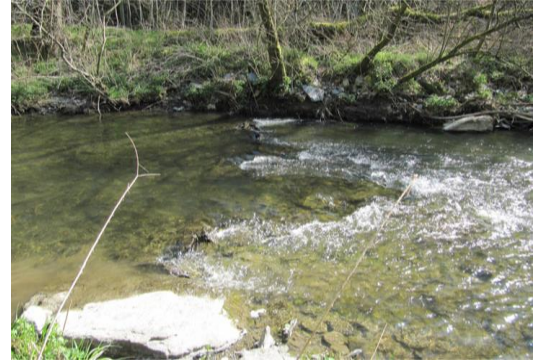
Foto: Übersicht

Bauwerkstyp	Raue Gleite
Funktion	Sohlsicherung
Funktion (sonstiges)	-
Material	Stein
Zustand	intakt
Fallhöhe [m]	0,10
Rückstau [m]	<20 m
Unterwasser-Tiefe [m]	ausreichend
Wanderweg-Tiefe (Minimum) [m]	0,03
Fischschutz Rechen (nur WKA)	keine WKA keine WKA

LuxMaPro-ID	-
Maßnahmentyp	-
Maßnahmenbeschreibung	kein Maßnahmenbedarf

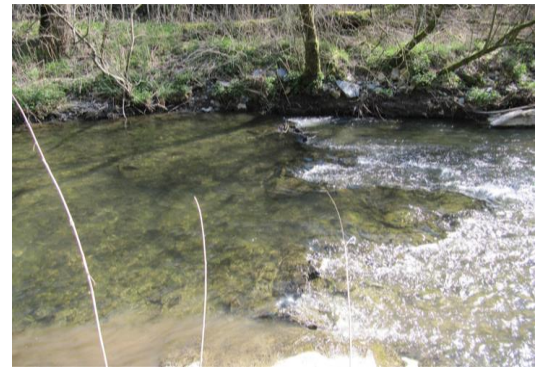
Foto: Detail

aufwärts	eingeschränkt durchgängig (Klasse 3)
abwärts	durchgängig (Klasse 1)
Gesamtbewertung Fische	Klasse 2

Geschiebe	voll durchgängig (Kl. 1)
Schwabstoffe	voll durchgängig (Kl. 1)
Morphodynamik	Standort teilweise beeinträchtigt (Klasse 3)
Gesamtbewertung Sedimente	2
