Bauwerk (ID): 104_0011_QBW_02

Gewässer: Wemperbaach

OWK: IV-2.3

Identifikation und Lage

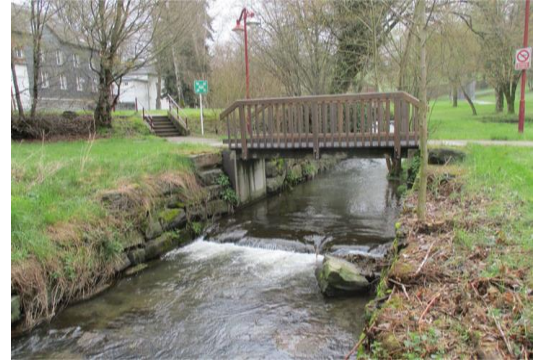
Foto: Übersicht

Bauwerkstyp	Absturz
Funktion	Sohlsicherung
Funktion (sonstiges)	-
Material	Stein
Zustand	intakt
Fallhöhe [m]	0,10
Rückstau [m]	kein
Unterwasser-Tiefe [m]	nicht ausreichend
Wanderweg-Tiefe (Minimum) [m]	0,00
Fischschutz Rechen (nur WKA)	keine WKA keine WKA

LuxMaPro-ID	-
Maßnahmentyp	-
Maßnahmenbeschreibung	kein Maßnahmenbedarf

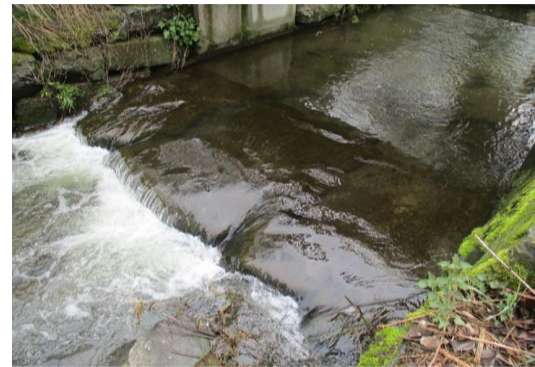
Foto: Detail

aufwärts	eingeschränkt durchgängig (Klasse 3)
abwärts	durchgängig (Klasse 1)
Gesamtbewertung Fische	Klasse 2

Geschiebe	voll durchgängig (Kl. 1)
Schwabstoffe	voll durchgängig (Kl. 1)
Morphodynamik	Standort teilweise beeinträchtigt (Klasse 3)
Gesamtbewertung Sedimente	2
