Bauwerk (ID): 104_0014_QBW_01

Gewässer: Wemperbaach

Identifikation und Lage

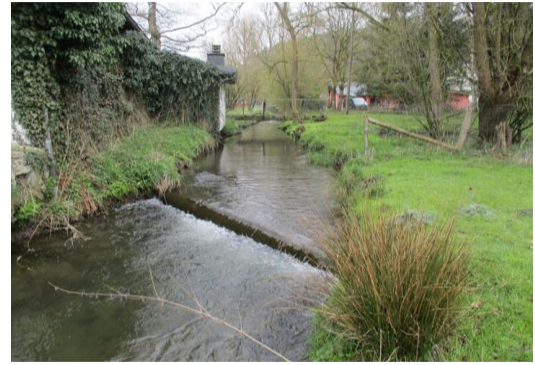
Foto: Übersicht

Bauwerkstyp	Absturz
Funktion	Sohlsicherung
Funktion (sonstiges)	-
Material	Beton
Zustand	intakt
Fallhöhe [m]	0,15
Rückstau [m]	kein
Unterwasser-Tiefe [m]	ausreichend
Wanderweg-Tiefe (Minimum) [m]	0,00
Fischschutz Rechen (nur WKA)	keine WKA keine WKA

LuxMaPro-ID	-
Maßnahmentyp	-
Maßnahmenbeschreibung	kein Maßnahmenbedarf

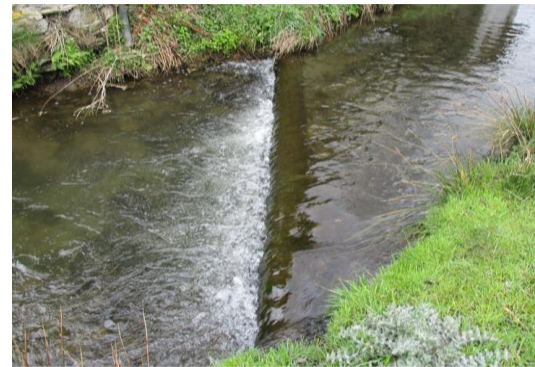
Foto: Detail

aufwärts	eingeschränkt durchgängig (Klasse 3)
abwärts	durchgängig (Klasse 1)
Gesamtbewertung Fische	Klasse 2

Geschiebe	voll durchgängig (Kl. 1)
Schwabstoffe	voll durchgängig (Kl. 1)
Morphodynamik	Standort teilweise beeinträchtigt (Klasse 3)
Gesamtbewertung Sedimente	2

Gesamtbewertung Durchgängigkeit: 2
