Bauwerk (ID): 016_0046_QBW_01

Gewässer: Woltz

Identifikation und Lage

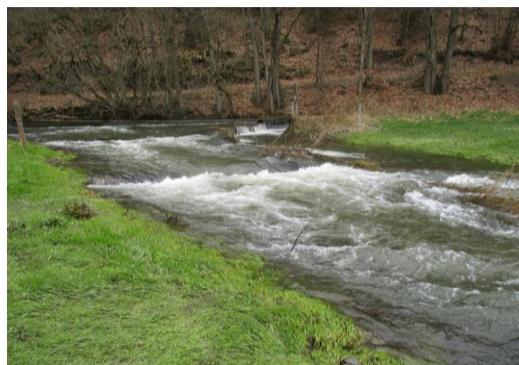
Foto: Übersicht

Bauwerkstyp	Raue Gleite
Funktion	Sohlsicherung
Funktion (sonstiges)	-
Material	Stein
Zustand	intakt
Fallhöhe [m]	0,00
Rückstau [m]	kein
Unterwasser-Tiefe [m]	ausreichend
Wanderweg-Tiefe (Minimum) [m]	0,45
Fischschutz Rechen (nur WKA)	keine WKA keine WKA

LuxMaPro-ID	-
Maßnahmentyp	-
Maßnahmenbeschreibung	kein Maßnahmenbedarf

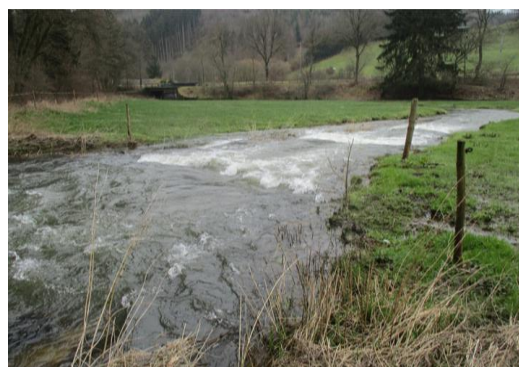
Foto: Detail

aufwärts	durchgängig (Klasse 1)
abwärts	durchgängig (Klasse 1)
Gesamtbewertung Fische	Klasse 1

Geschiebe	voll durchgängig (Kl. 1)
Schwabstoffe	voll durchgängig (Kl. 1)
Morphodynamik	Standort teilweise beeinträchtigt (Klasse 3)
Gesamtbewertung Sedimente	2
