Bauwerk (ID): 016_0090_QBW_01

Gewässer: Woltz

Identifikation und Lage

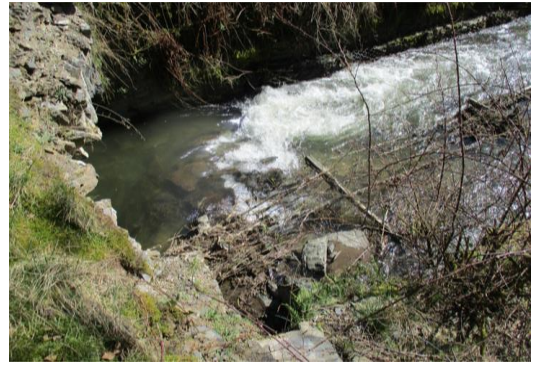
Foto: Übersicht

Bauwerkstyp	Raue Rampe
Funktion	Sohlsicherung
Funktion (sonstiges)	-
Material	Stein
Zustand	intakt
Fallhöhe [m]	0,20
Rückstau [m]	20-50 m
Unterwasser-Tiefe [m]	ausreichend
Wanderweg-Tiefe (Minimum) [m]	0,25
Fischschutz Rechen (nur WKA)	keine WKA keine WKA

aufwärts	eingeschränkt durchgängig (Klasse 3)
abwärts	durchgängig (Klasse 1)
Gesamtbewertung Fische	Klasse 2

Geschiebe	temporär/leicht eingeschränkt (Klasse 2)
Schwabstoffe	temporär/leicht eingeschränkt (Klasse 2)
Morphodynamik	Standort teilweise beeinträchtigt (Klasse 3)
Gesamtbewertung Sedimente	2

Gesamtbewertung Durchgängigkeit: 2

LuxMaPro-ID	-
Maßnahmentyp	-
Maßnahmenbeschreibung	kein Maßnahmenbedarf
