Bauwerk (ID): 016_0095_QBW_01

Gewässer: Woltz

Identifikation und Lage

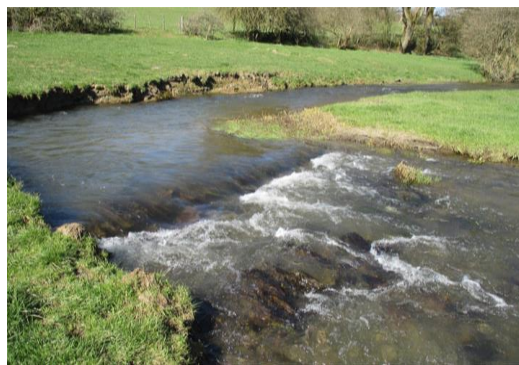
Foto: Übersicht

Bauwerkstyp	Raue Rampe
Funktion	Sonstiges
Funktion (sonstiges)	Keine Funktion erkennbar.
Material	Stein
Zustand	intakt
Fallhöhe [m]	0,20
Rückstau [m]	kein
Unterwasser-Tiefe [m]	ausreichend
Wanderweg-Tiefe (Minimum) [m]	0,20
Fischschutz Rechen (nur WKA)	keine WKA keine WKA

aufwärts	eingeschränkt durchgängig (Klasse 3)
abwärts	durchgängig (Klasse 1)
Gesamtbewertung Fische	Klasse 2

Geschiebe	voll durchgängig (Kl. 1)
Schwabstoffe	voll durchgängig (Kl. 1)
Morphodynamik	Standort teilweise beeinträchtigt (Klasse 3)
Gesamtbewertung Sedimente	2

Gesamtbewertung Durchgängigkeit: 2

LuxMaPro-ID	-
Maßnahmentyp	-
Maßnahmenbeschreibung	kein Maßnahmenbedarf
