Bauwerk (ID): 124_0001_QBW_01

Gewässer: Pëntsch

Identifikation und Lage

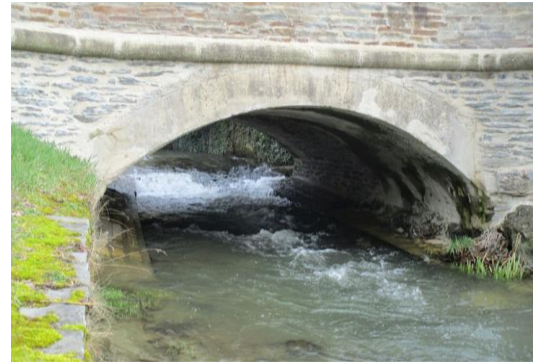
Foto: Übersicht

Bauwerkstyp	Glatte Rampe
Funktion	Sohlsicherung
Funktion (sonstiges)	-
Material	Stein
Zustand	intakt
Fallhöhe [m]	0,45
Rückstau [m]	kein
Unterwasser-Tiefe [m]	nicht erkennbar
Wanderweg-Tiefe (Minimum) [m]	0,00
Fischschutz Rechen (nur WKA)	keine WKA keine WKA

aufwärts	nicht durchgängig (Klasse 5)
abwärts	durchgängig (Klasse 1)
Gesamtbewertung Fische	Klasse 4

LuxMaPro-ID	4111
Maßnahmentyp	HY DU.01 - Wiederherstellung der ökologischen Durchgängigkeit - Querbauwerk
Maßnahmenbeschreibung	Wiederherstellung der ökologischen Durchgängigkeit - Querbauwerk - Pëntsch - Lellingen - oberhalb Brücke (H=0,45m)
