Bauwerk (ID): 123_0058_QBW_01

Gewässer: Irbich

OWK: IV-3.3

Identifikation und Lage

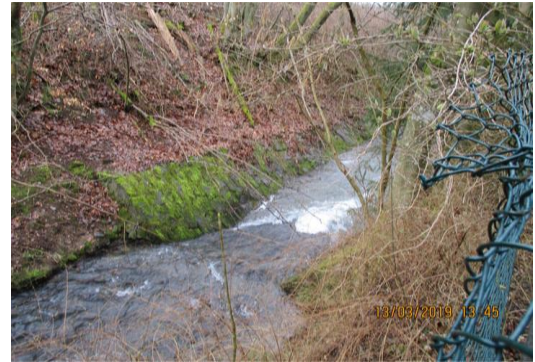
Foto: Übersicht

Bauwerkstyp	Glatte Rampe
Funktion	Sohlsicherung
Funktion (sonstiges)	-
Material	Beton
Zustand	intakt
Fallhöhe [m]	0,00
Rückstau [m]	kein
Unterwasser-Tiefe [m]	nicht ausreichend
Wanderweg-Tiefe (Minimum) [m]	0,00
Fischschutz Rechen (nur WKA)	keine WKA keine WKA

LuxMaPro-ID	-
Maßnahmentyp	-
Maßnahmenbeschreibung	kein Maßnahmenbedarf

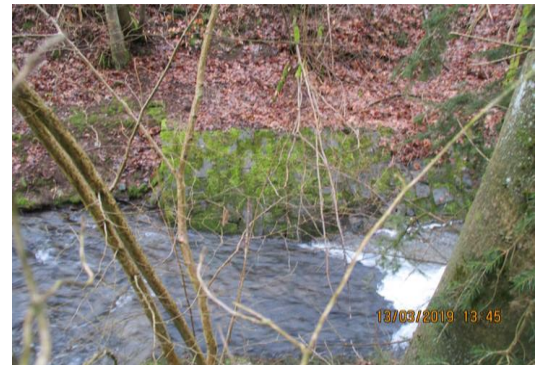
Foto: Detail

aufwärts	eingeschränkt durchgängig (Klasse 3)
abwärts	durchgängig (Klasse 1)
Gesamtbewertung Fische	Klasse 2

Geschiebe	voll durchgängig (Kl. 1)
Schwabstoffe	voll durchgängig (Kl. 1)
Morphodynamik	Standort teilweise beeinträchtigt (Klasse 3)
Gesamtbewertung Sedimente	2
