Bauwerk (ID): 041_0037_QBW_01

Gewässer: Schibech

Identifikation und Lage

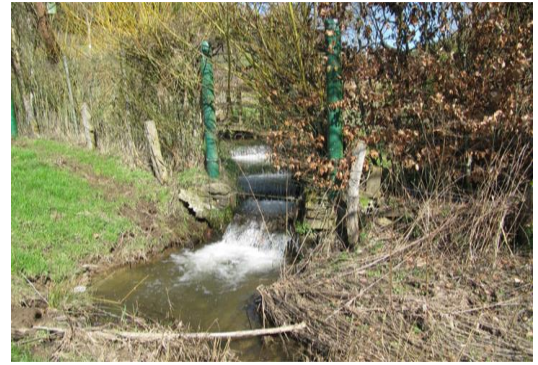
Foto: Übersicht

Bauwerkstyp	Absturztreppe
Funktion	Sohlsicherung
Funktion (sonstiges)	-
Material	Stein
Zustand	intakt
Fallhöhe [m]	0,50
Rückstau [m]	kein
Unterwasser-Tiefe [m]	ausreichend
Wanderweg-Tiefe (Minimum) [m]	0,00
Fischschutz Rechen (nur WKA)	keine WKA keine WKA

aufwärts	nicht durchgängig (Klasse 5)
abwärts	durchgängig (Klasse 1)
Gesamtbewertung Fische	Klasse 4

Geschiebe	voll durchgängig (Kl. 1)
Schwabstoffe	voll durchgängig (Kl. 1)
Morphodynamik	Standort teilweise beeinträchtigt (Klasse 3)
Gesamtbewertung Sedimente	2

Gesamtbewertung Durchgängigkeit: 4

LuxMaPro-ID	4256
Maßnahmentyp	HY DU.01 - Wiederherstellung der ökologischen Durchgängigkeit - Querbauwerk
Maßnahmenbeschreibung	Wiederherstellung der ökologischen Durchgängigkeit - Querbauwerk - Schibech - Beiler - oberhalb 2 Weiher (H=0,5m)
