Bauwerk (ID): 041_0047_QBW_01

Gewässer: Schibech

OWK: V-2.2

Identifikation und Lage

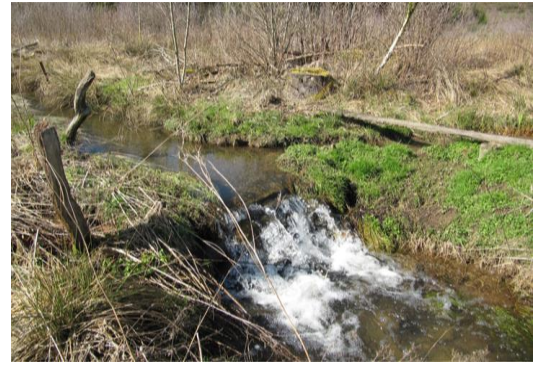
Foto: Übersicht

Bauwerkstyp	Absturz
Funktion	Sohlsicherung
Funktion (sonstiges)	-
Material	Stein
Zustand	intakt
Fallhöhe [m]	0,40
Rückstau [m]	<20 m
Unterwasser-Tiefe [m]	nicht ausreichend
Wanderweg-Tiefe (Minimum) [m]	0,00
Fischschutz Rechen (nur WKA)	keine WKA keine WKA

aufwärts	eingeschränkt durchgängig (Klasse 3)
abwärts	eingeschränkt durchgängig (Klasse 3)
Gesamtbewertung Fische	Klasse 3

Geschiebe	stark eingeschränkt (Klasse 4)
Schwabstoffe	temporär/leicht eingeschränkt (Klasse 2)
Morphodynamik	Standort teilweise beeinträchtigt (Klasse 3)
Gesamtbewertung Sedimente	3

Gesamtbewertung Durchgängigkeit: 3

LuxMaPro-ID	4116
Maßnahmentyp	HY DU.01 - Wiederherstellung der ökologischen Durchgängigkeit - Querbauwerk
Maßnahmenbeschreibung	Wiederherstellung der ökologischen Durchgängigkeit - Querbauwerk - Schibech - Beiler Käsfurt - unterhalb Neiben (H=0,4m)

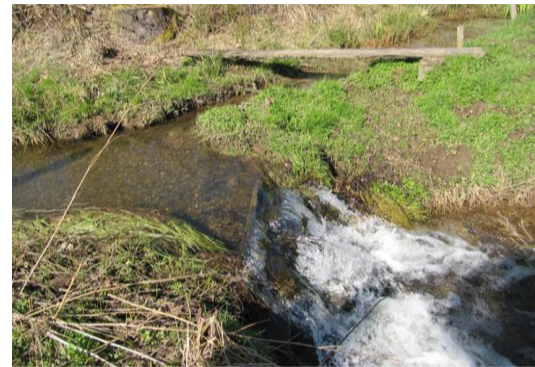
Foto: Detail

Anmerkung	Mit Schwelle
-----------	--------------
