Bauwerk (ID): 012\_0290\_QBW\_01

Gewässer: Eisch

OWK: VI-10.1.a

**Identifikation und Lage**

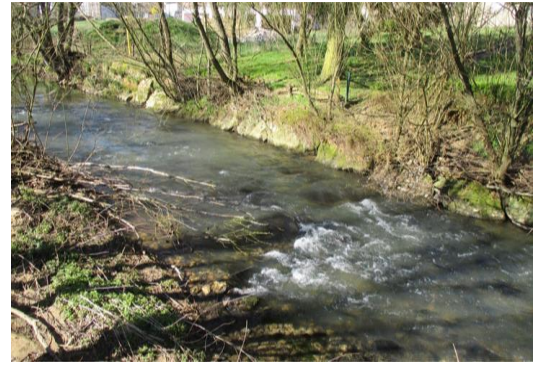
**Foto: Übersicht**

Bauwerkstyp	Raue Gleite
Funktion	Sohlsicherung
Funktion (sonstiges)	-
Material	Stein
Zustand	intakt
Fallhöhe [m]	0,00
Rückstau [m]	20-50 m
Unterwasser-Tiefe [m]	ausreichend
Wanderweg-Tiefe (Minimum) [m]	0,20
Fischschutz   Rechen (nur WKA)	keine WKA   keine WKA

aufwärts	durchgängig (Klasse 1)
abwärts	durchgängig (Klasse 1)
Gesamtbewertung Fische	Klasse 1

Geschiebe	temporär/leicht eingeschränkt (Klasse 2)
Schwabstoffe	voll durchgängig (Kl. 1)
Morphodynamik	Standort teilweise beeinträchtigt (Klasse 3)
Gesamtbewertung Sedimente	2

Anmerkung	Nur hydromorphologische Einschränkungen
-----------	---

LuxMaPro-ID	-
Maßnahmentyp	-
Maßnahmenbeschreibung	kein Maßnahmenbedarf
