Bauwerk (ID): 555\_0000\_QBW\_01

Gewässer: Péitruss

**Identifikation und Lage**

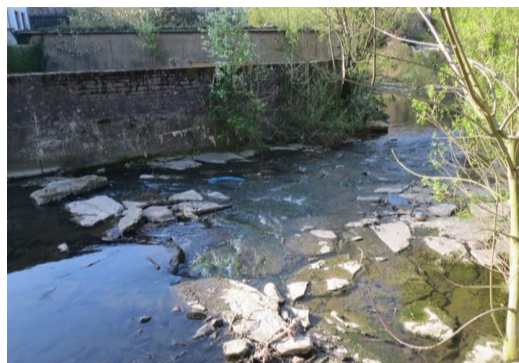
**Foto: Übersicht**

Bauwerkstyp	Raue Gleite
Funktion	Sohlsicherung
Funktion (sonstiges)	-
Material	Stein
Zustand	intakt
Fallhöhe [m]	0,15
Rückstau [m]	<20 m
Unterwasser-Tiefe [m]	nicht erkennbar
Wanderweg-Tiefe (Minimum) [m]	0,10
Fischschutz   Rechen (nur WKA)	keine WKA   keine WKA

LuxMaPro-ID	4166
Maßnahmentyp	HY DU.01 - Wiederherstellung der ökologischen Durchgängigkeit - Querbauwerk
Maßnahmenbeschreibung	Wiederherstellung der ökologischen Durchgängigkeit - Querbauwerk - Péitruss - Gronn - von Mündung Péitruss/Alzette (H=0,15m)

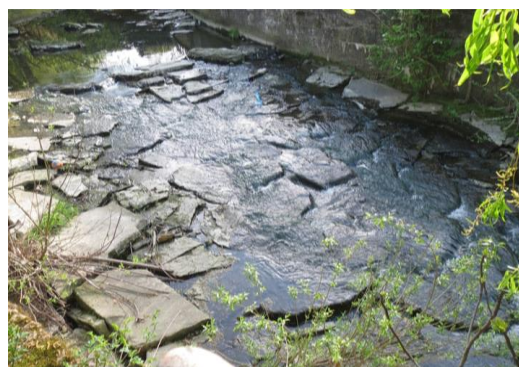
**Foto: Detail**

aufwärts	eingeschränkt durchgängig (Klasse 3)
abwärts	eingeschränkt durchgängig (Klasse 3)
Gesamtbewertung Fische	Klasse 3

Geschiebe	voll durchgängig (Kl. 1)
Schwabstoffe	voll durchgängig (Kl. 1)
Morphodynamik	Standort teilweise beeinträchtigt (Klasse 3)
Gesamtbewertung Sedimente	2

Anmerkung	Höhe nur geschätzt, da kein zugang
-----------	------------------------------------
