Bauwerk (ID): 555\_0000\_QBW\_02

Gewässer: Péitruess

OWK: VI-13.1.1.b

**Identifikation und Lage**

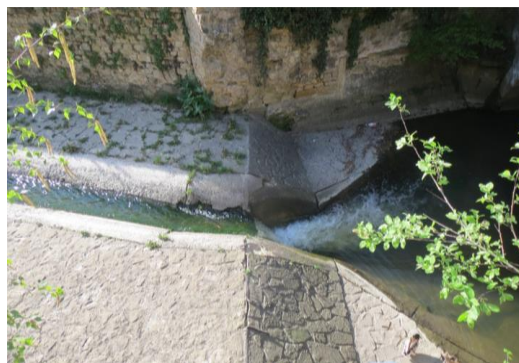
**Foto: Übersicht**

Bauwerkstyp	Absturz
Funktion	Sohlsicherung
Funktion (sonstiges)	-
Material	Beton
Zustand	intakt
Fallhöhe [m]	0,60
Rückstau [m]	kein
Unterwasser-Tiefe [m]	nicht erkennbar
Wanderweg-Tiefe (Minimum) [m]	0,10
Fischschutz   Rechen (nur WKA)	keine WKA   keine WKA

LuxMaPro-ID	4264
Maßnahmentyp	HY DU.01 - Wiederherstellung der ökologischen Durchgängigkeit - Querbauwerk
Maßnahmenbeschreibung	Wiederherstellung der ökologischen Durchgängigkeit - Querbauwerk - Péitruess - Gronn - bei rue St. Ulric (H=0,6m)

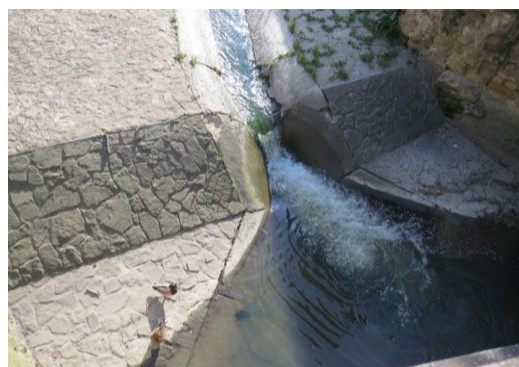
**Foto: Detail**

aufwärts	eingeschränkt durchgängig (Klasse 3)
abwärts	nicht durchgängig (Klasse 5)
Gesamtbewertung Fische	Klasse 4

Anmerkung	Fallhöhe geschätzt
-----------	--------------------
