Bauwerk (ID): 555\_0002\_QBW\_01

Gewässer: Péitruss

**Identifikation und Lage**

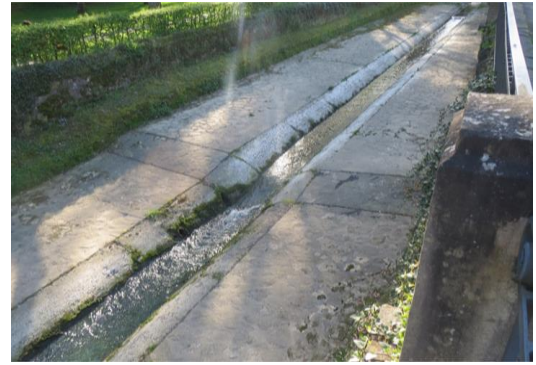
**Foto: Übersicht**

Bauwerkstyp	Glatte Gleite
Funktion	Sohlsicherung
Funktion (sonstiges)	-
Material	Beton
Zustand	intakt
Fallhöhe [m]	0,40
Rückstau [m]	kein
Unterwasser-Tiefe [m]	nicht erkennbar
Wanderweg-Tiefe (Minimum) [m]	0,10
Fischschutz   Rechen (nur WKA)	keine WKA   keine WKA

aufwärts	eingeschränkt durchgängig (Klasse 3)
abwärts	eingeschränkt durchgängig (Klasse 3)
Gesamtbewertung Fische	Klasse 3

LuxMaPro-ID	4316
Maßnahmentyp	HY DU.01 - Wiederherstellung der ökologischen Durchgängigkeit - Querbauwerk
Maßnahmenbeschreibung	Wiederherstellung der ökologischen Durchgängigkeit - Querbauwerk - Péitruss - Gronn - 1 - unterhalb Viaduc (H=0,4m)
