Bauwerk (ID): 555_0003_QBW_01

Gewässer: Péitruess

OWK: VI-13.1.1.b

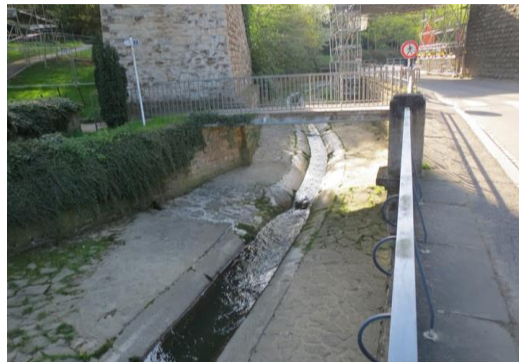
Foto: Übersicht

Bauwerkstyp	Glatte Gleite
Funktion	Sohlsicherung
Funktion (sonstiges)	-
Material	Beton
Zustand	intakt
Fallhöhe [m]	0,20
Rückstau [m]	kein
Unterwasser-Tiefe [m]	nicht erkennbar
Wanderweg-Tiefe (Minimum) [m]	0,10
Fischschutz Rechen (nur WKA)	keine WKA keine WKA

aufwärts	eingeschränkt durchgängig (Klasse 3)
abwärts	eingeschränkt durchgängig (Klasse 3)
Gesamtbewertung Fische	Klasse 3

Geschiebe	voll durchgängig (Kl. 1)
Schwefstoffe	voll durchgängig (Kl. 1)
Morphodynamik	Standort teilweise beeinträchtigt (Klasse 3)
Gesamtbewertung Sedimente	2

Gesamtbewertung Durchgängigkeit: 3

LuxMaPro-ID	4276
Maßnahmentyp	HY DU.01 - Wiederherstellung der ökologischen Durchgängigkeit - Querbauwerk
Maßnahmenbeschreibung	Wiederherstellung der ökologischen Durchgängigkeit - Querbauwerk - Péitruess - Gronn - 2 - unterhalb Viaduc (H=0,2m)
