Bauwerk (ID): 555_0006_QBW_01

Gewässer: Péitruss

OWK: VI-13.1.1.b

Identifikation und Lage

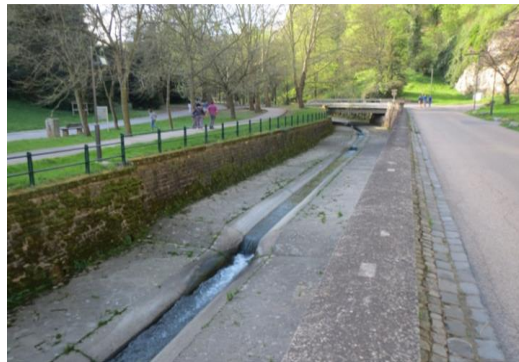
Foto: Übersicht

Bauwerkstyp	Glatte Rampe
Funktion	Sohlsicherung
Funktion (sonstiges)	-
Material	Beton
Zustand	intakt
Fallhöhe [m]	0,60
Rückstau [m]	kein
Unterwasser-Tiefe [m]	nicht erkennbar
Wanderweg-Tiefe (Minimum) [m]	0,10
Fischschutz Rechen (nur WKA)	keine WKA keine WKA

LuxMaPro-ID	4339
Maßnahmentyp	HY DU.01 - Wiederherstellung der ökologischen Durchgängigkeit - Querbauwerk
Maßnahmenbeschreibung	Wiederherstellung der ökologischen Durchgängigkeit - Querbauwerk - Péitruss - Gronn - 2 - von Viaduc bis Pont Adolphe (H=0,6m)

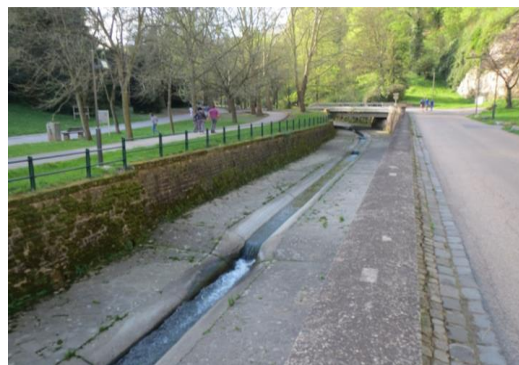
Foto: Detail

aufwärts	eingeschränkt durchgängig (Klasse 3)
abwärts	eingeschränkt durchgängig (Klasse 3)
Gesamtbewertung Fische	Klasse 3

Geschiebe	voll durchgängig (Kl. 1)
Schwabstoffe	voll durchgängig (Kl. 1)
Morphodynamik	Standort teilweise beeinträchtigt (Klasse 3)
Gesamtbewertung Sedimente	2
