Bauwerk (ID): 555_0015_QBW_01

Gewässer: Péitruess

OWK: VI-13.1.1.b

Identifikation und Lage

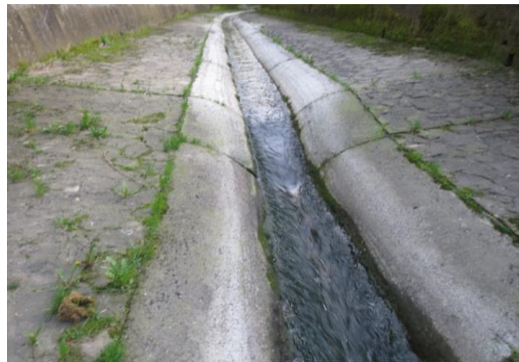
Foto: Übersicht

Bauwerkstyp	Glatte Rampe
Funktion	Sohlsicherung
Funktion (sonstiges)	-
Material	Beton
Zustand	intakt
Fallhöhe [m]	0,45
Rückstau [m]	kein
Unterwasser-Tiefe [m]	nicht erkennbar
Wanderweg-Tiefe (Minimum) [m]	0,10
Fischschutz Rechen (nur WKA)	keine WKA keine WKA

aufwärts	eingeschränkt durchgängig (Klasse 3)
abwärts	eingeschränkt durchgängig (Klasse 3)
Gesamtbewertung Fische	Klasse 3

Geschiebe	voll durchgängig (Kl. 1)
Schwabstoffe	voll durchgängig (Kl. 1)
Morphodynamik	Standort teilweise beeinträchtigt (Klasse 3)
Gesamtbewertung Sedimente	2

Gesamtbewertung Durchgängigkeit: 3

LuxMaPro-ID	4287
Maßnahmentyp	HY DU.01 - Wiederherstellung der ökologischen Durchgängigkeit - Querbauwerk
Maßnahmenbeschreibung	Wiederherstellung der ökologischen Durchgängigkeit - Querbauwerk - Péitruess - Gronn - 5 - von Pont Adolphe bis rue d'Anvers (H=0,45m)
