Bauwerk (ID): 555\_0017\_QBW\_02

Gewässer: Péitruss

**Identifikation und Lage**

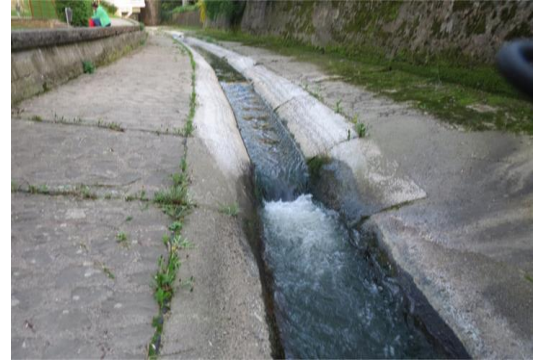
**Foto: Übersicht**

Bauwerkstyp	Raue Rampe
Funktion	Sohlsicherung
Funktion (sonstiges)	-
Material	Beton
Zustand	intakt
Fallhöhe [m]	0,45
Rückstau [m]	kein
Unterwasser-Tiefe [m]	nicht erkennbar
Wanderweg-Tiefe (Minimum) [m]	0,10
Fischschutz   Rechen (nur WKA)	keine WKA   keine WKA

LuxMaPro-ID	4175
Maßnahmentyp	HY DU.01 - Wiederherstellung der ökologischen Durchgängigkeit - Querbauwerk
Maßnahmenbeschreibung	Wiederherstellung der ökologischen Durchgängigkeit - Querbauwerk - Péitruss - Gronn - 8 - von Pont Adolphe bis rue d'Anvers (H=0,45m)

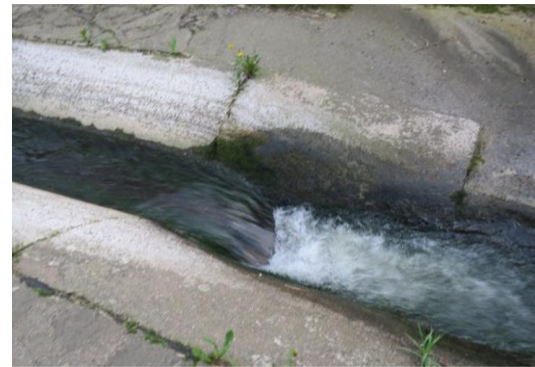
**Foto: Detail**

aufwärts	eingeschränkt durchgängig (Klasse 3)
abwärts	eingeschränkt durchgängig (Klasse 3)
Gesamtbewertung Fische	Klasse 3

Geschiebe	voll durchgängig (Kl. 1)
Schwabstoffe	voll durchgängig (Kl. 1)
Morphodynamik	Standort teilweise beeinträchtigt (Klasse 3)
Gesamtbewertung Sedimente	2
