Bauwerk (ID): 555_0018_QBW_01

Gewässer: Péitruss

Identifikation und Lage

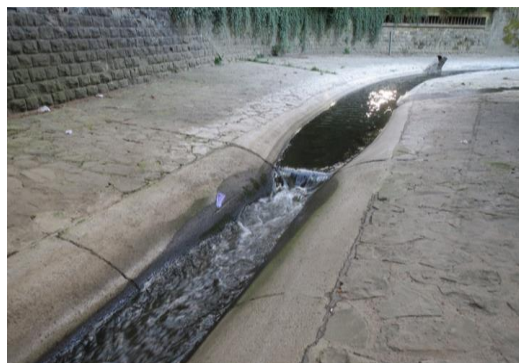
Foto: Übersicht

Bauwerkstyp	Glatte Rampe
Funktion	Sohlsicherung
Funktion (sonstiges)	-
Material	Beton
Zustand	intakt
Fallhöhe [m]	0,20
Rückstau [m]	kein
Unterwasser-Tiefe [m]	ausreichend
Wanderweg-Tiefe (Minimum) [m]	0,10
Fischschutz Rechen (nur WKA)	keine WKA keine WKA

LuxMaPro-ID	4078
Maßnahmentyp	HY DU.01 - Wiederherstellung der ökologischen Durchgängigkeit - Querbauwerk
Maßnahmenbeschreibung	Wiederherstellung der ökologischen Durchgängigkeit - Querbauwerk - Péitruss - Gronn - 9 - von Pont Adolphe bis rue d'Anvers (H=0,2m)

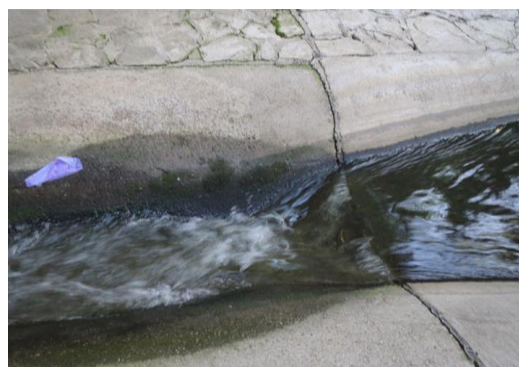
Foto: Detail

aufwärts	eingeschränkt durchgängig (Klasse 3)
abwärts	eingeschränkt durchgängig (Klasse 3)
Gesamtbewertung Fische	Klasse 3

Geschiebe	voll durchgängig (Kl. 1)
Schwabstoffe	voll durchgängig (Kl. 1)
Morphodynamik	Standort teilweise beeinträchtigt (Klasse 3)
Gesamtbewertung Sedimente	2
