Bauwerk (ID): 555_0021_QBW_01

Gewässer: Péitruess

Identifikation und Lage

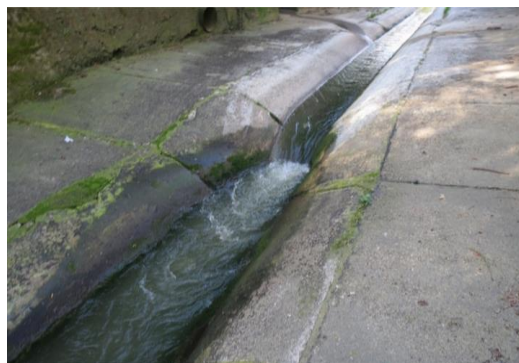
Foto: Übersicht

Bauwerkstyp	Glatte Rampe
Funktion	Sohlsicherung
Funktion (sonstiges)	-
Material	Beton
Zustand	intakt
Fallhöhe [m]	0,35
Rückstau [m]	kein
Unterwasser-Tiefe [m]	nicht erkennbar
Wanderweg-Tiefe (Minimum) [m]	0,10
Fischschutz Rechen (nur WKA)	keine WKA keine WKA

LuxMaPro-ID	4312
Maßnahmentyp	HY DU.01 - Wiederherstellung der ökologischen Durchgängigkeit - Querbauwerk
Maßnahmenbeschreibung	Wiederherstellung der ökologischen Durchgängigkeit - Querbauwerk - Péitruess - Hollerich - 2 - unterhalb Kirche (H=0,35m)

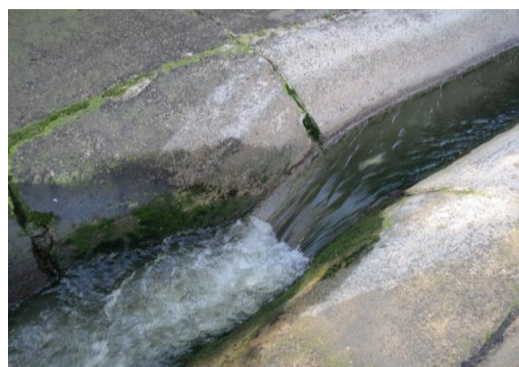
Foto: Detail

aufwärts	eingeschränkt durchgängig (Klasse 3)
abwärts	eingeschränkt durchgängig (Klasse 3)
Gesamtbewertung Fische	Klasse 3
