Bauwerk (ID): 009\_0380\_QBW\_01

Gewässer: Alzette

**Identifikation und Lage**

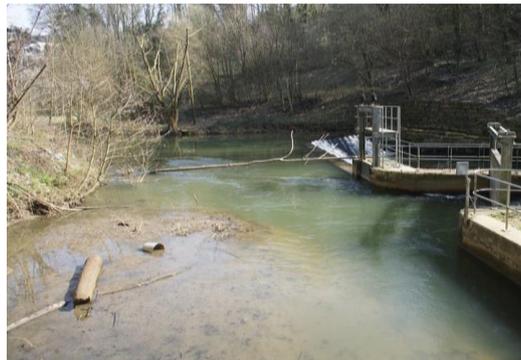
**Foto: Übersicht**

Bauwerkstyp	Wehr
Funktion	Ausleitung
Funktion (sonstiges)	-
Material	Beton
Zustand	intakt
Fallhöhe [m]	1,90
Rückstau [m]	200-500 m
Unterwasser-Tiefe [m]	nicht ausreichend
Wanderweg-Tiefe (Minimum) [m]	0,10
Fischschutz   Rechen (nur WKA)	nein   ja

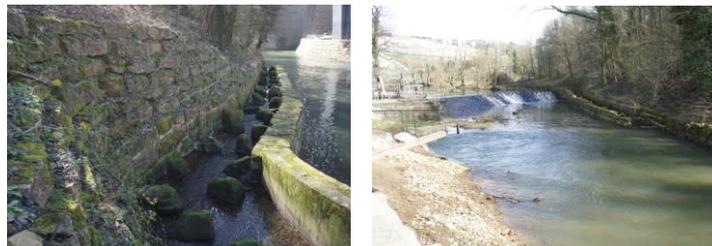
**Fotos Wanderhilfe**

Typ	technisch
Bauart	Sonderlösung
Gewässerseite	links
Zustand	intakt
Leitströmung	nicht erkennbar
Durchgängigkeit aufwärts	ja
Durchgängigkeit abwärts	ja

aufwärts	eingeschränkt durchgängig (Klasse 3)
abwärts	eingeschränkt durchgängig (Klasse 3)
Gesamtbewertung Fische	Klasse 3
