Bauwerk (ID): 009\_0404\_QBW\_01

Gewässer: Alzette

**Identifikation und Lage**

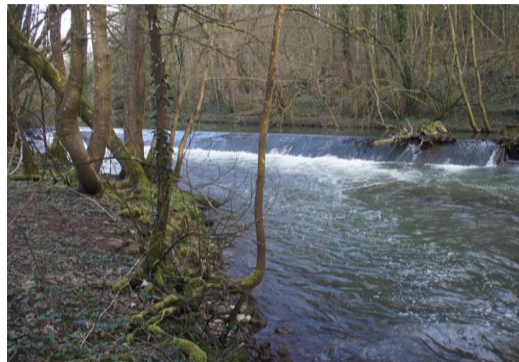
**Foto: Übersicht**

Bauwerkstyp	Wehr
Funktion	Sonstiges
Funktion (sonstiges)	ehemalige Ausleitung
Material	Beton
Zustand	baufällig
Fallhöhe [m]	1,00
Rückstau [m]	100-200 m
Unterwasser-Tiefe [m]	nicht ausreichend
Wanderweg-Tiefe (Minimum) [m]	0,10
Fischschutz   Rechen (nur WKA)	keine WKA   keine WKA

aufwärts	nicht durchgängig (Klasse 5)
abwärts	nicht durchgängig (Klasse 5)
Gesamtbewertung Fische	Klasse 5

Geschiebe	stark eingeschränkt (Klasse 4)
Schwabstoffe	mäßig eingeschränkt (Klasse 3)
Morphodynamik	Gewässer über Standort hinaus beeinträchtigt (Klasse 5)
Gesamtbewertung Sedimente	4

**Gesamtbewertung Durchgängigkeit: 5**

Anmerkung	Bauform: Glatte Rampe
-----------	-----------------------

LuxMaPro-ID	2989
Maßnahmentyp	HY DU.01 - Wiederherstellung der ökologischen Durchgängigkeit - Querbauwerk
Maßnahmenbeschreibung	Wiederherstellung der ökologischen Durchgängigkeit - Querbauwerk - Alzette - Bonnevoie - bei "Kaleberg" (H=1m)
