Bauwerk (ID): 009\_0410\_QBW\_01

Gewässer: Alzette

OWK: VI-3

**Identifikation und Lage**

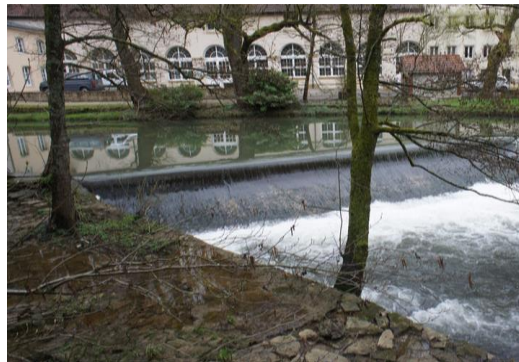
**Foto: Übersicht**

| Bauwerkstyp | Wehr |
| Material | Beton |
| Zustand | intakt |
| Fallhöhe [m] | 1,60 |
| Rückstau [m] | 200-500 m |
| Unterwasser-Tiefe [m] | nicht ausreichend |
| Wanderweg-Tiefe (Minimum) [m] | 0,08 |

| Maßnahmentyp | HY DU.01 - Wiederherstellung der ökologischen Durchgängigkeit - Querbauwerk |
| Maßnahmenbeschreibung | Wiederherstellung der ökologischen Durchgängigkeit - Querbauwerk - Alzette - Bonnevoie - bei Schläfmillen (H=1,6m) |

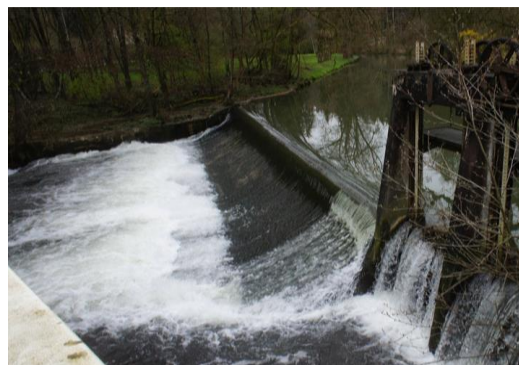
**Foto: Detail**

| Typ | keine |

| aufwärts | nicht durchgängig (Klasse 5) |
| abwärts | nicht durchgängig (Klasse 5) |
| Gesamtbewertung Fische | Klasse 5 |

**Gesamtbewertung Durchgängigkeit: 5**

| Anmerkung | Bauform: Glatte Rampe/Absturz/Schütz |
