Bauwerk (ID): 558_0001_QBW_01

Gewässer: Drosbech

OWK: VI-4.1.2

Querbauwerke

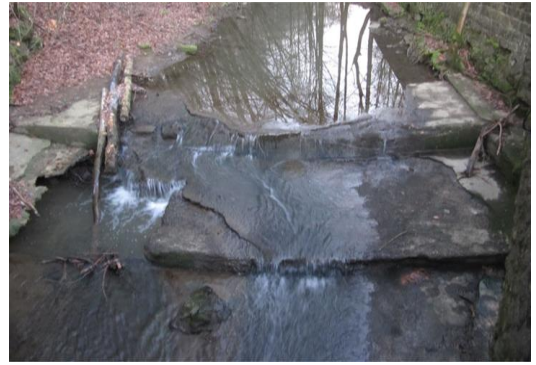
Foto: Übersicht

Bauwerkstyp	Absturztreppe
Funktion	Sohlsicherung
Funktion (sonstiges)	-
Material	Beton
Zustand	intakt
Fallhöhe [m]	0,40
Rückstau [m]	<20 m
Unterwasser-Tiefe [m]	ausreichend
Wanderweg-Tiefe (Minimum) [m]	0,00
Fischschutz Rechen (nur WKA)	keine WKA keine WKA

aufwärts	nicht durchgängig (Klasse 5)
abwärts	durchgängig (Klasse 1)
Gesamtbewertung Fische	Klasse 4

LuxMaPro-ID	1655
Maßnahmentyp	HY DU.01 - Wiederherstellung der ökologischen Durchgängigkeit - Querbauwerk
Maßnahmenbeschreibung	Wiederherstellung der ökologischen Durchgängigkeit - Querbauwerk - Drosbech - Howald - 4 - bei Mündung Alzette/Drosbech (H=0,4m)
